# Libčany...

## ... a problematika monumentálního vesnického kostela bez zděné věže

Milan Falta

Výzkum stavebního vývoje monumentálního kostela Nanebevzetí Panny Marie v Libčanech (okr. Hradce Králové) se zaměřil na přímé a nepřímé indicie existence hypoteticky možného raně středověkého objektu navázaného na západní průčelí chrámu. Záměrem bádání bylo ověření a prohloubení znalostí o stavebních a zejména komunikačních vazbách v rámci českého raně středověkého kostela, ale i jeho funkční propojení s nedochovanými objekty dříve se nalézajícími v jeho bezprostřední blízkosti. Byla předložena nová úvaha o možné, v českých zemích dosud prakticky nesledované, figuře románského venkovského kostela, kdy mohutná kamenná struktura byla doplněna pouze celodřevěnou (nebo hrázděnou) věží, jejíž výška nemusela ani přesahovat štít lodi kostela. Takováto konstrukce přitom mohla tvořit technický i symbolický mezičlánek mezi sakrální a obytnou stavbou. Rozvaha byla podpořena rozбором kontradikce honosně pojednaného jižního průčelí a někdejší apsidy k nápadně strohé západní fasádě. Právě její skladba dovoluje vyslovit hypotézu o možné konstrukci věžové stavby z lehčího materiálu. Paralelně lze vša

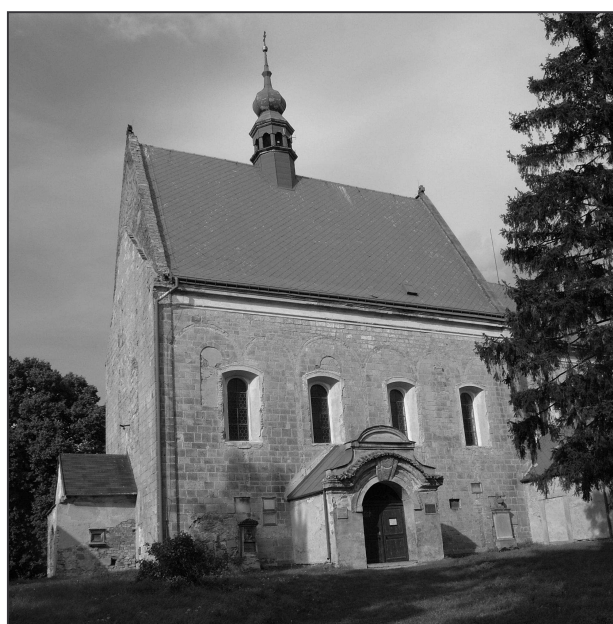
Obr. 1: Libčany (okr. Hradec Králové), kostel Nanebevzetí Panny Marie. Celkový pohled na kostel od jihozápadu (foto M. Falta 2006).

Monumentální kostel Nanebevzetí Panny Marie v Libčanech (obr. 1) byl založen v jedinečné poloze na horní hraně příkré stráně coby dominanta širokého okolí. Počátky jednolodní orientované stavby, která byla původně ukončena apsidou, se dle současného stavu poznání kladou

Abb. 1: Libčany (Landkreis Hradec Králové), Kirche Himmelfahrt der Jungfrau Maria. Gesamtansicht der Kirche von Südwesten (Foto M. Falta 2006).

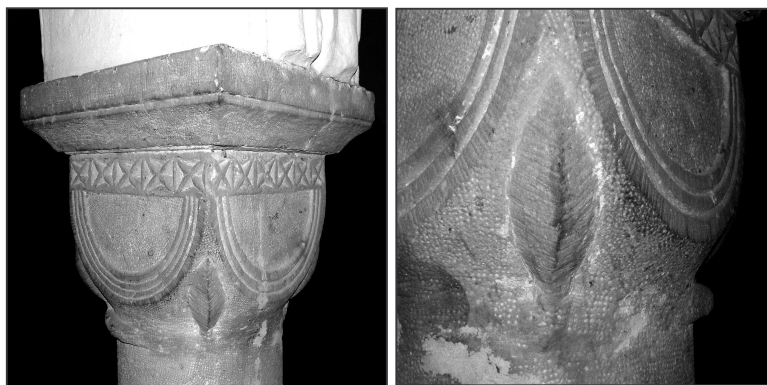
Obr. 2: Libčany (okr. Hradec Králové), kostel Nanebevzetí Panny Marie. Krynchlová hlavička s dekorem nesoucí arkádu empory (foto M. Falta 2005).

V letech 1944–1945 předložil Václav Mencl zprávu o nálezu bohatého arkádového průčelí na libčanském kostele.<sup>22</sup> Informoval tak v souvislosti s nálezem slepých arkád na bazilice klášterního kostela v Doksanech, jejíž předlohu hledal v porýnské pseudotektonické románské architektuře. Libčanský kostel však nedával do souvislosti s tzv. Doksanskou skupinou, ale slohové zabarvení a hutní provenienci spojoval se saským slohovým okruhem. Kostel datoval do období mezi lety 1210–1220. Následně publikoval i první z důležitých statí k datování české románské architektury a uvedl, že hlavičky nesoucí arkády empory jsou původu sasko-hirsaukého.<sup>23</sup>

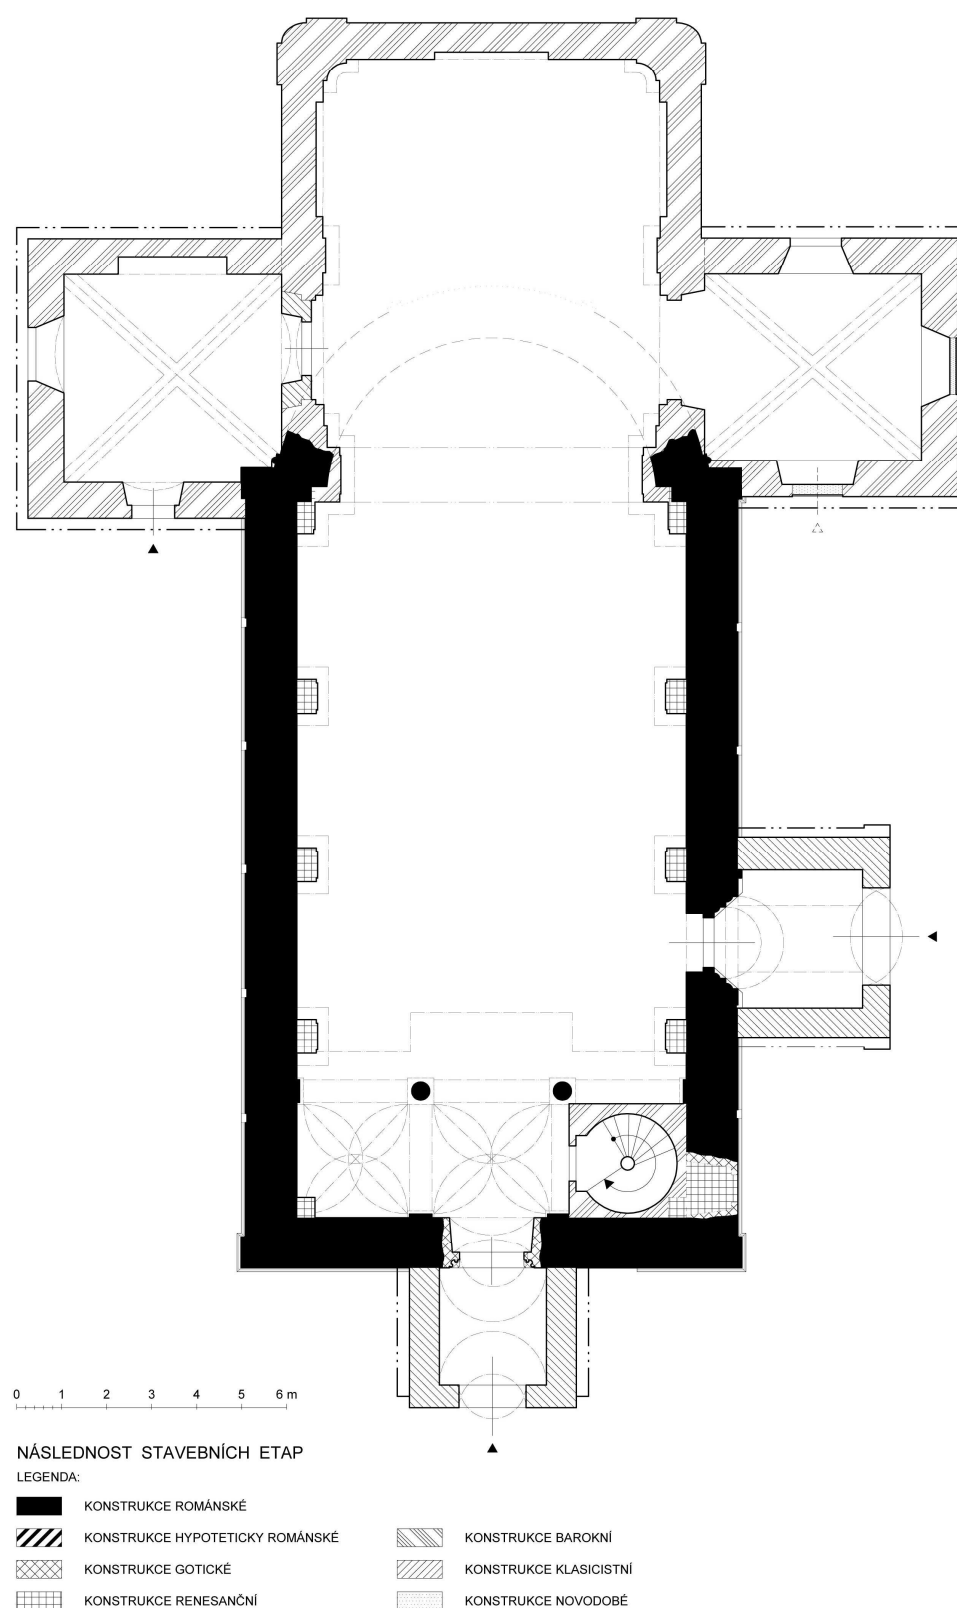
Obr. 3: Libčany (okr. Hradec Králové), kostel Nanebevzetí Panny Marie. Půdorys v úrovni přízemí s vyznačením stavebních fází (zaměření a kresba M. Falta 2006–2016).

Abb. 3: Libčany (Landkreis Hradec Králové), Kirche Himmelfahrt der Jungfrau Maria. Grundriss der Kirche auf Ebene des Erdgeschosses mit Kennzeichnung der einzelnen Bauphasen. (Vermessung und Zeichnung M. Falta 2006–2016).

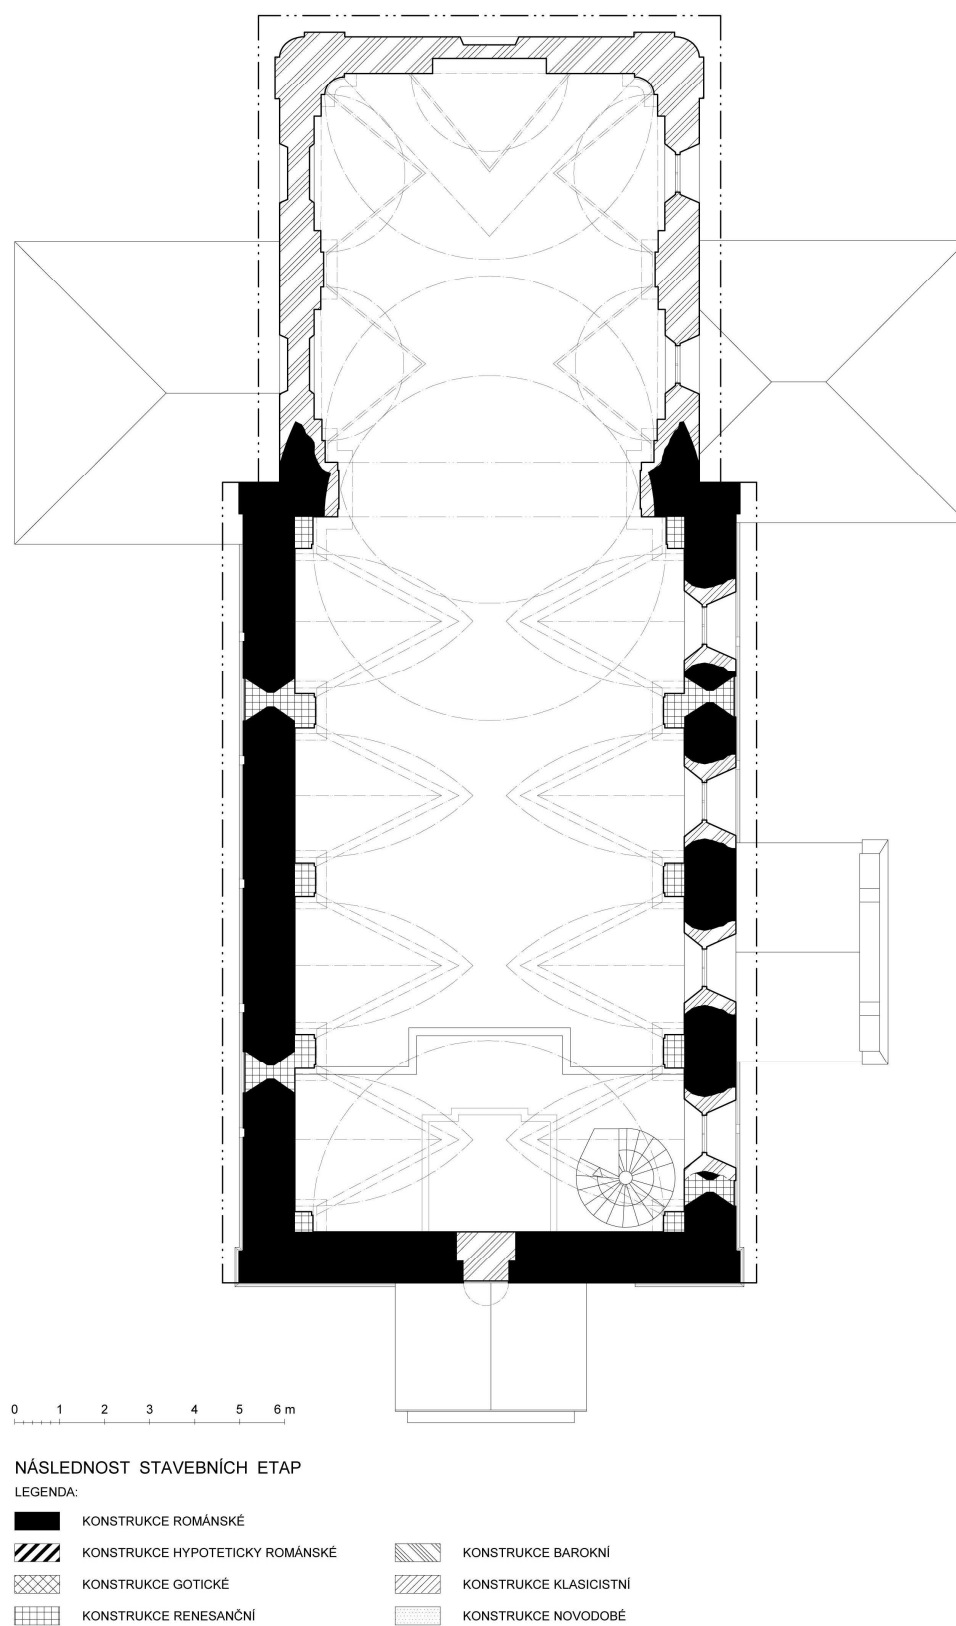
Obr. 4: Libčany (okr. Hradec Králové), kostel Nanebevzetí Panny Marie. Půdorys v úrovni empory s vyznačením stavebních fází (zaměření a kresba M. Falta 2006–2016).

Abb. 4: Libčany (Landkreis Hradec Králové), Kirche Himmelfahrt der Jungfrau Maria. Grundriss der Kirche auf Ebene der Tribüne mit Kennzeichnung der einzelnen Bauphasen. (Vermessung und Zeichnung M. Falta 2006–2016).

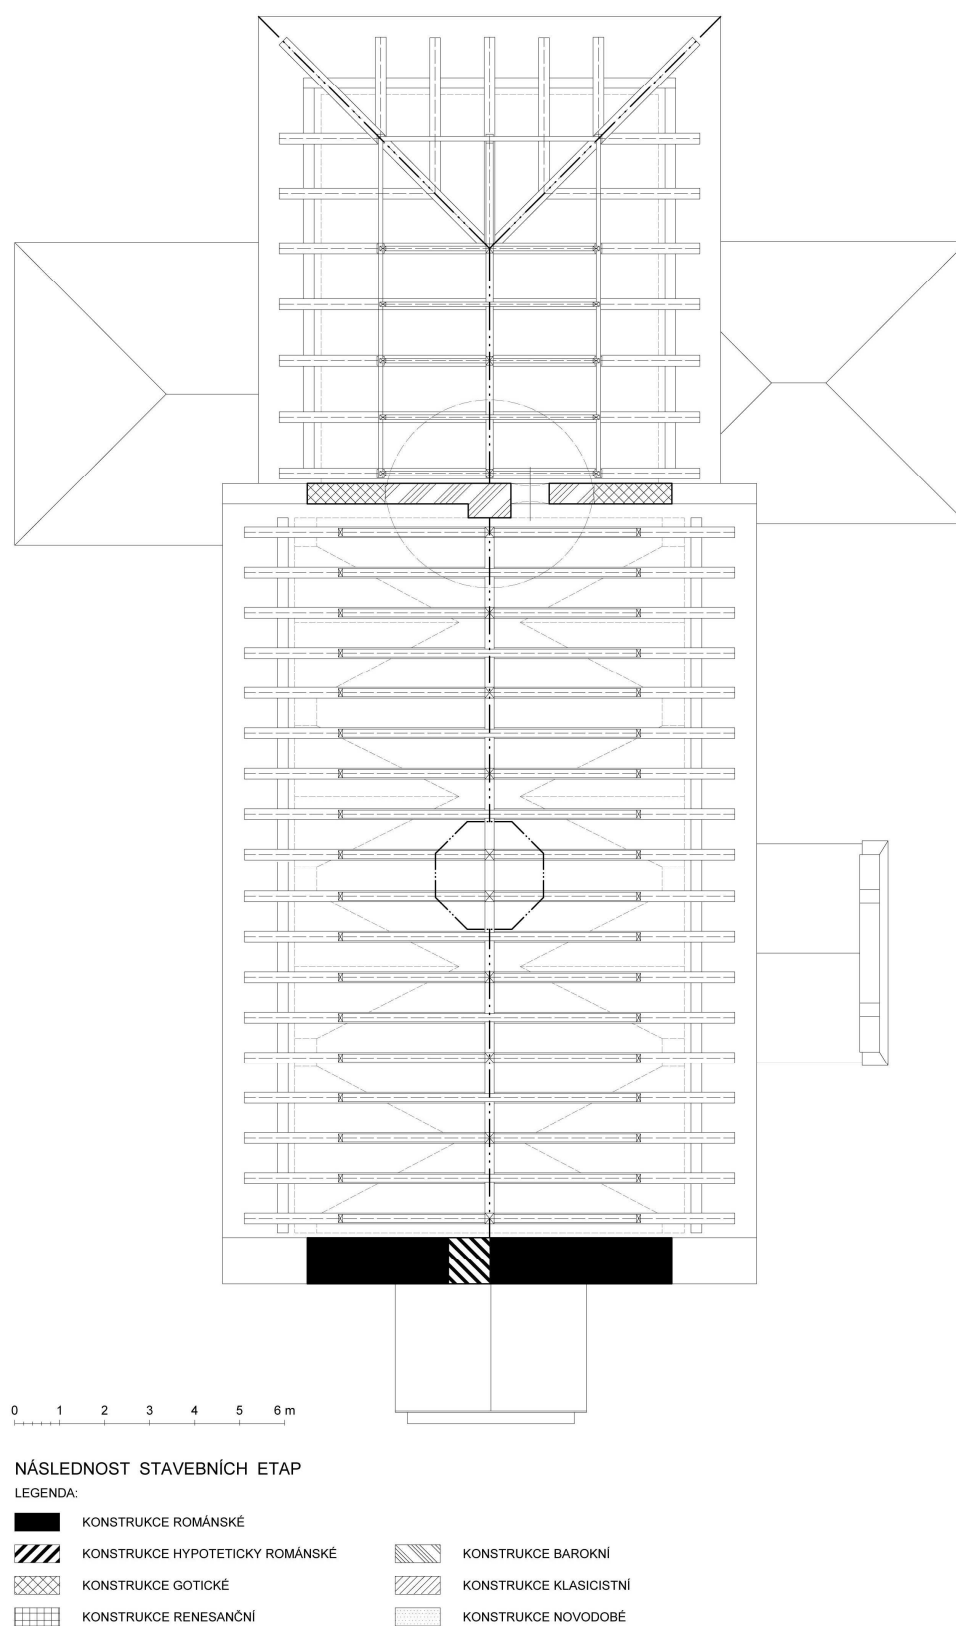
Obr. 5: Libčany (okr. Hradec Králové), kostel Nanebevzetí Panny Marie. Půdorys v úrovni krovu s vyznačením stavebních fází (zaměření a kresba M. Falta 2006–2016).

Abb. 5: Libčany (Landkreis Hradec Králové), Kirche Himmelfahrt der Jungfrau Maria. Grundriss der Kirche auf Ebene des Dachstuhles mit Kennzeichnung der einzelnen Bauphasen (Vermessung und Zeichnung M. Falta 2006–2016).

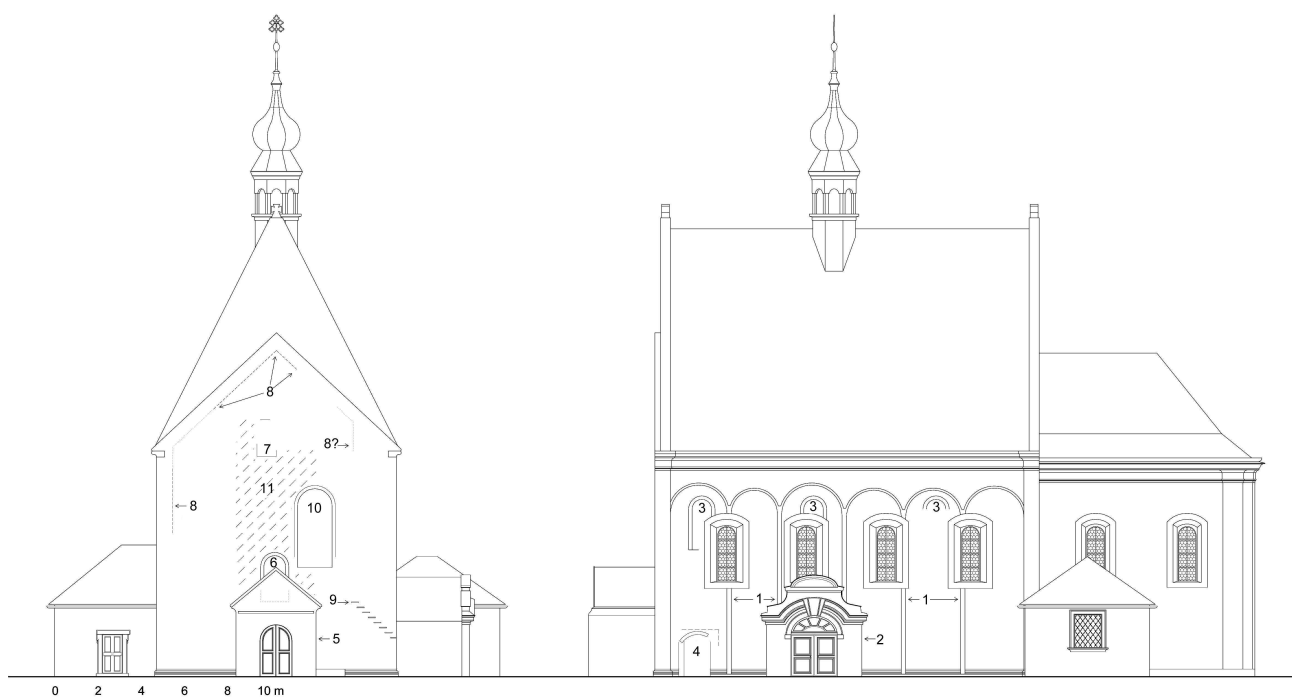
Obr. 6: Libčany (okr. Hradec Králové), kostel Nanebevzetí Panny Marie. Schéma západní a jižní fasády s vyznačením určitých prvků: **1** – lizény arkádového systému, **2** – přístavek kryjící románský portál, **3** – zazděná románská okna, **4** – zazděný jižní gotický portál, **5** – přístavek kryjící západní gotický portál, **6** – západní zazděný vstup v úrovni empory, **7** – hypotetický vstup do podkroví, **8** – otisk střechy neznámé přisazené konstrukce, **9** – stopa schodiště, **10** – zřejmě barokní okenní průraz, **11** – poškození kvádrového zdiva, které mohlo být způsobeno požárem přisazené dřevěné konstrukce (zaměření a kresba M. Falta 2006–2017).

Abb. 6: Libčany (Landkreis Hradec Králové), Kirche Himmelfahrt der Jungfrau Maria. Schema der West- und Südfassade mit Kennzeichnung der bestimmten Elemente: 1. Lisene, 2. Anbau, der ein romanisches Portal verdeckt, 3. Eingemauerte romanische Fenster, 4. Eingemauertes gotisches Portal, 5. Anbau, der ein gotisches Portal verdeckt, 6. Eingemauerter Westeintritt auf Ebene der Tribüne, 7. Hypothetischer Eintritt in das Dachgeschoss, 8. Abdruck des Daches von unbekannten Konstruktion, 9. Spur nach Treppe, 10. Wahrscheinlich Fensterdurchbruch aus Barockzeit, 11. Beschädigung des Quadermauerwerks, die durch Brand der Holzkonstruktion verursacht werden konnte (Vermessung und Zeichnung M. Falta 2006–2017).

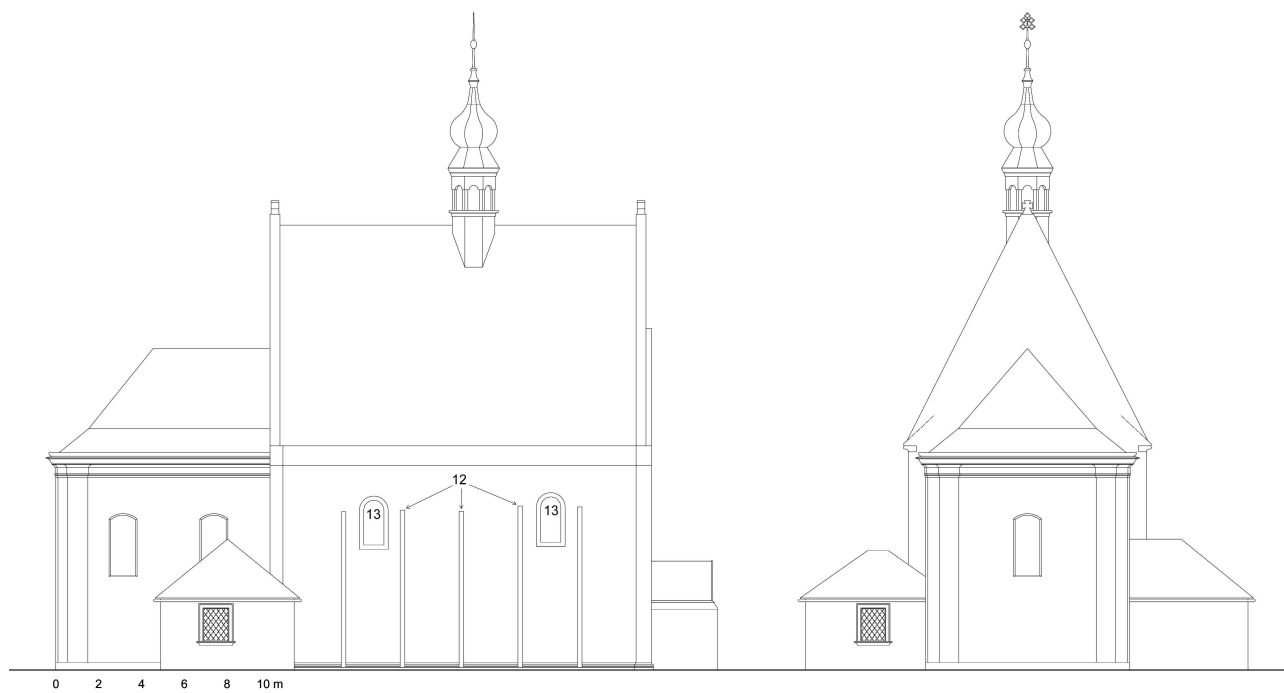
Obr. 7: Libčany (okr. Hradec Králové), kostel Nanebevzetí Panny Marie. Schéma severní a východní fasády s vyznačením určitých prvků: **12** – lizény zamýšleného (?) arkádového systému, **13** – zazděná románská okna (zaměření a kresba M. Falta 2006–2017).

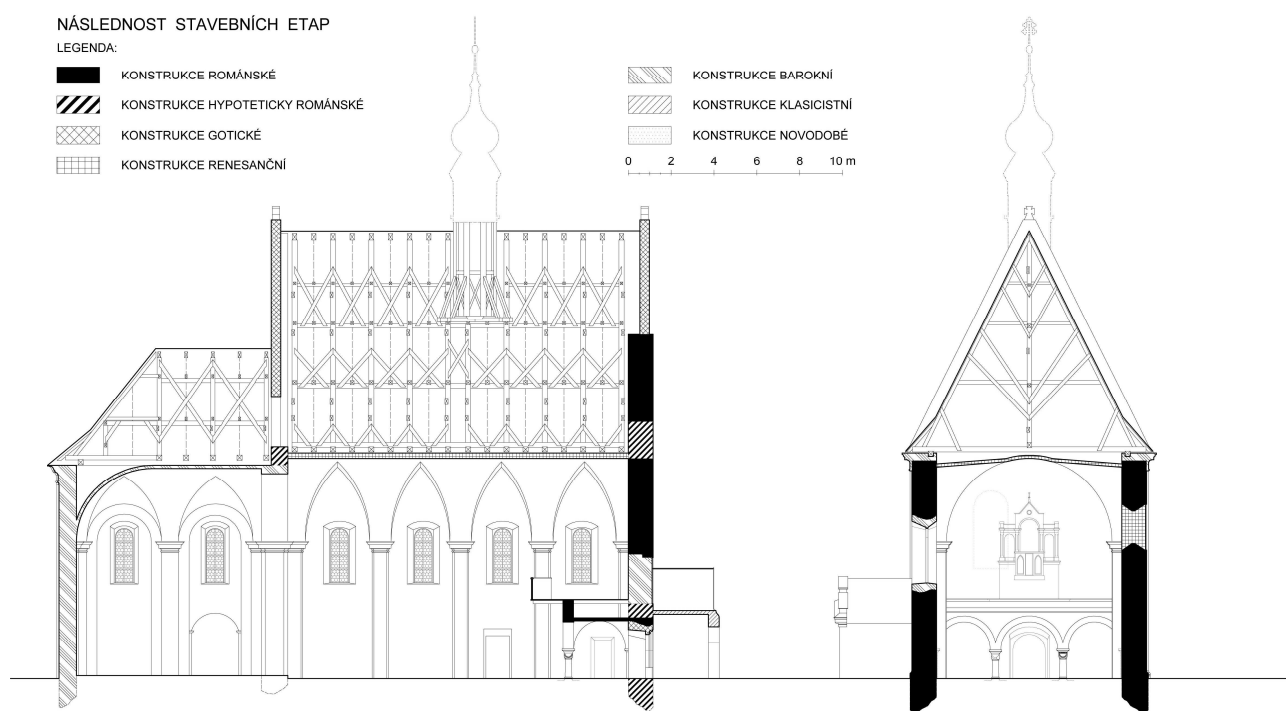
Obr. 8: Libčany (okr. Hradec Králové), kostel Nanebevzetí Panny Marie. Podélný a příčný řez (pohled k jihu, respektive západu) s vyznačením jednotlivých stavebních fází (zaměření a kresba M. Falta 2006–2016).

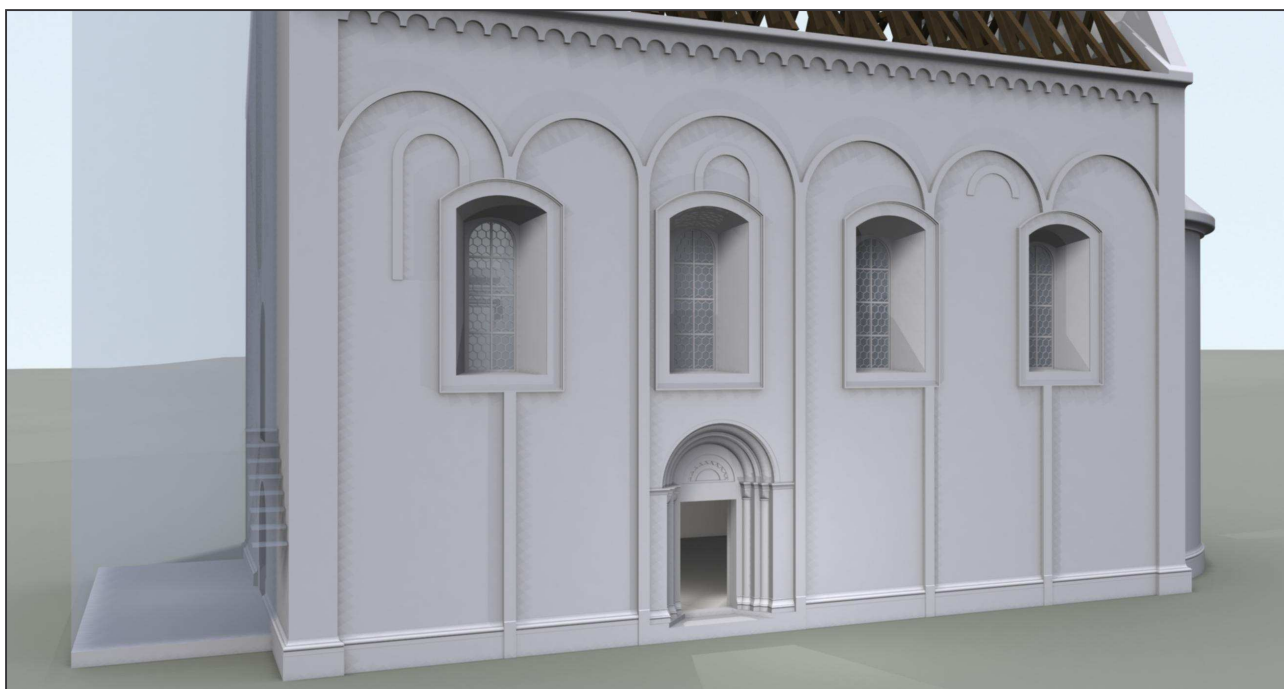
Obr. 9: Libčany (okr. Hradec Králové), kostel Nanebevzetí Panny Marie. 3D vizualizace kostela: předpokládaná podoba jižního průčelí kostela po přestavbě lodi na počátku 17. stol. (model M. Falta 2015–2017).

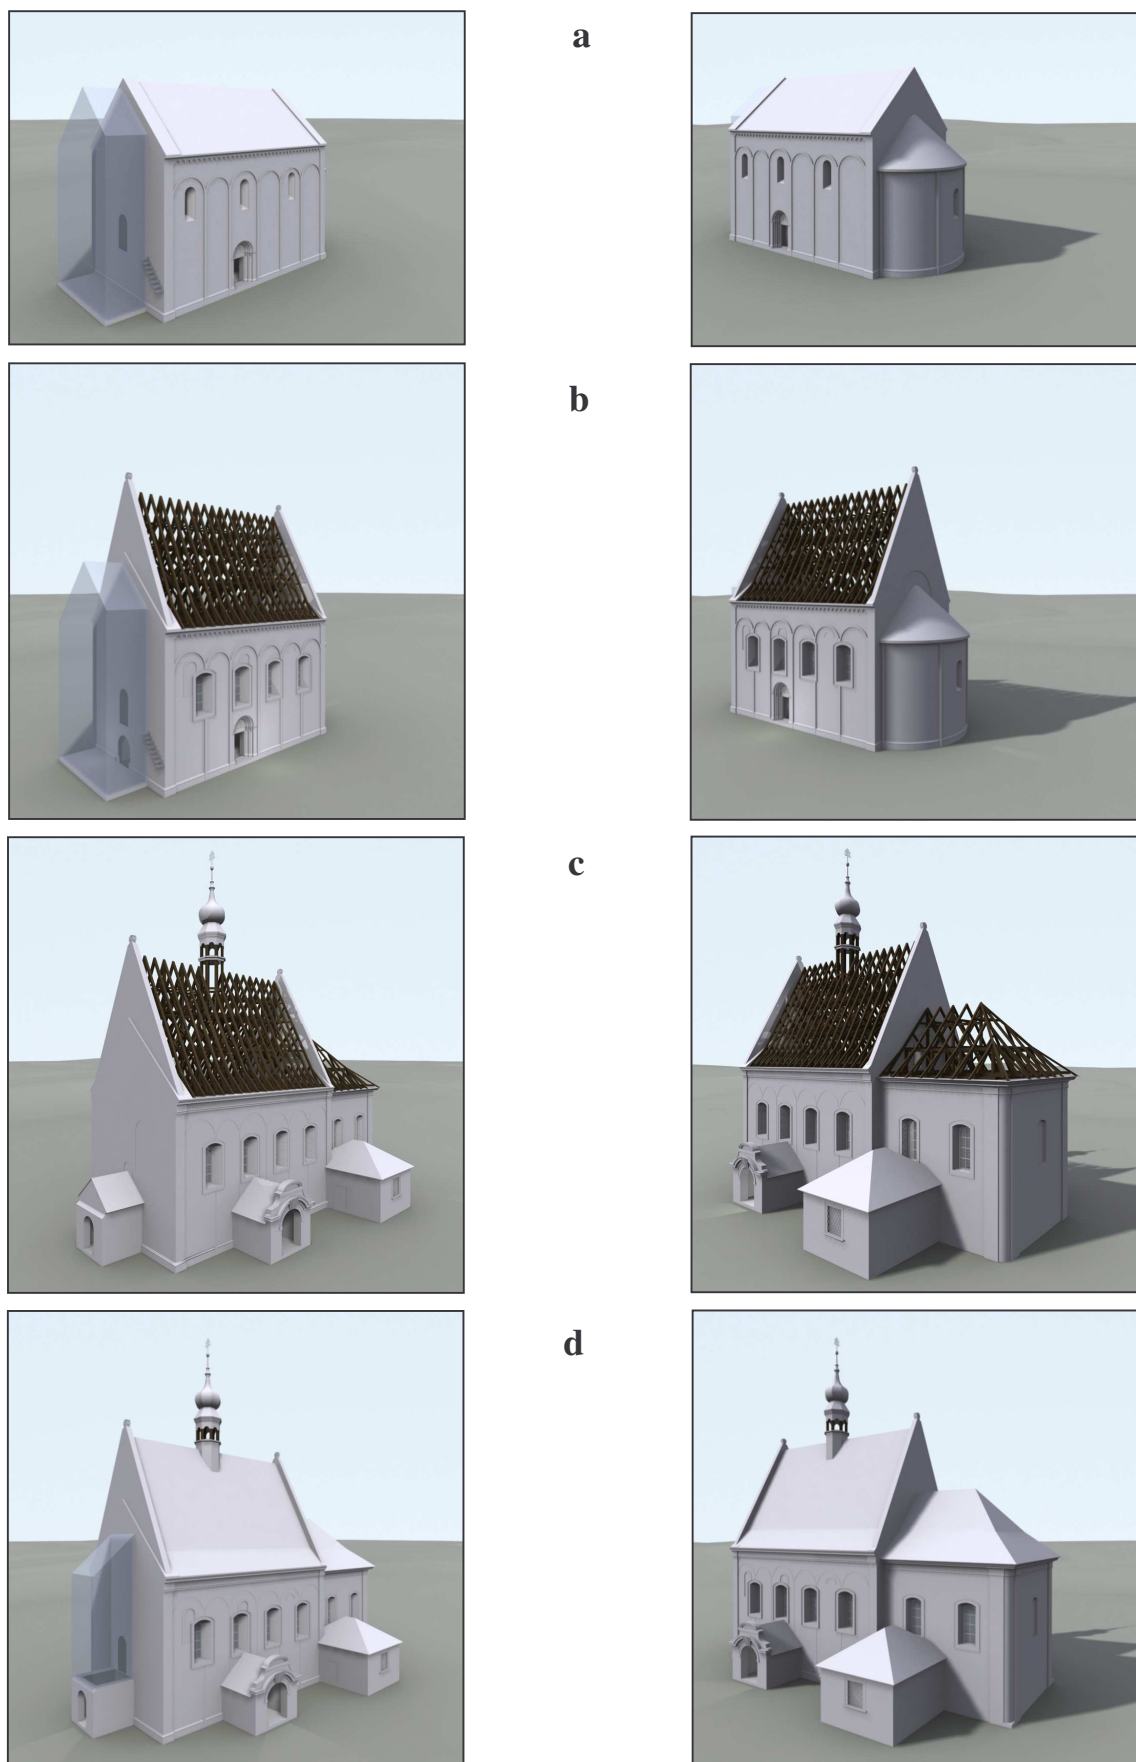
Obr. 10: Libčany (okr. Hradec Králové), kostel Nanebevzetí Panny Marie. 3D vizualizace kostela: **a** – možná románská podoba chrámu s naznačeným věžovým útvarem při západním průčelí, **b** – předpokládaná podoba chrámu na počátku 17. stol., **c** – podoba barokní přestavby kostela s vyznačeným renesančním krovem nad lodí a barokním nad chórem, **d** – současný stav objektu, průhledně zakreslena představa zaniklé novodobé věže (model M. Falta 2015–2017).

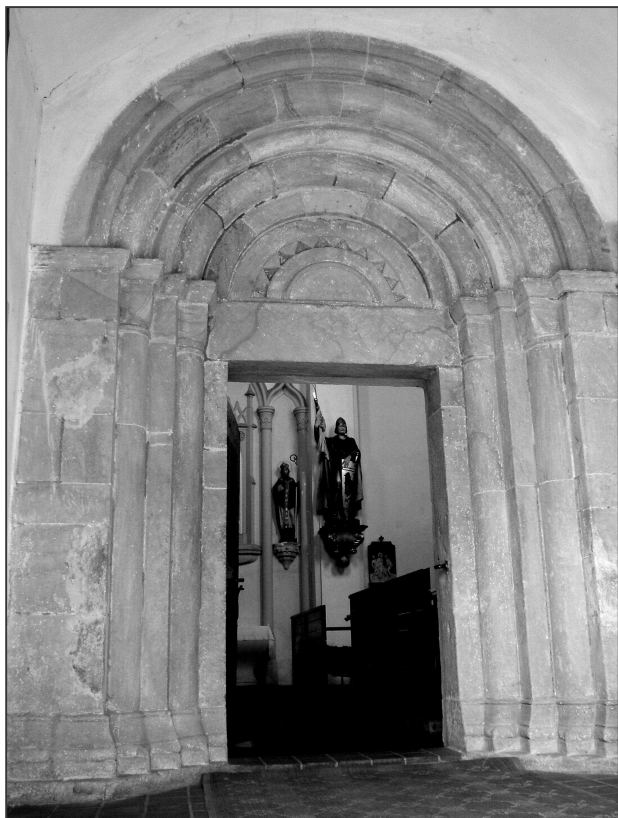
Obr. 11: Libčany (okr. Hradec Králové), kostel Nanebevzetí Panny Marie. Románský (hlavní) vstupní portál (foto M. Falta 2006).

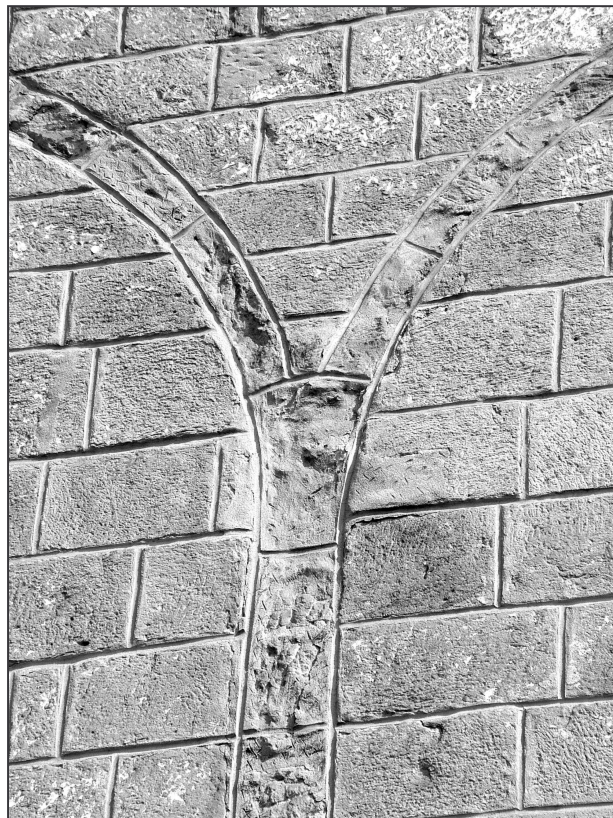
Obr. 12: Libčany (okr. Hradec Králové), kostel Nanebevzetí Panny Marie. Detail pozůstatku po slepé arkádě na jižním průčelí lodi (foto M. Falta 2006).

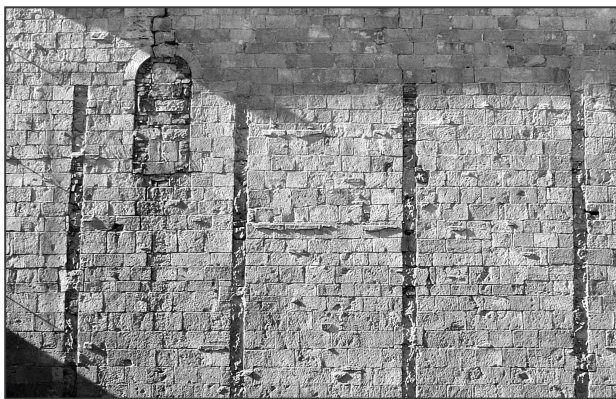
Obr. 13: Libčany (okr. Hradec Králové), kostel Nanebevzetí Panny Marie. Severní stěna lodi s negativními stopami lizén ukončených ve výšce záklenku okna (foto M. Falta 2005).

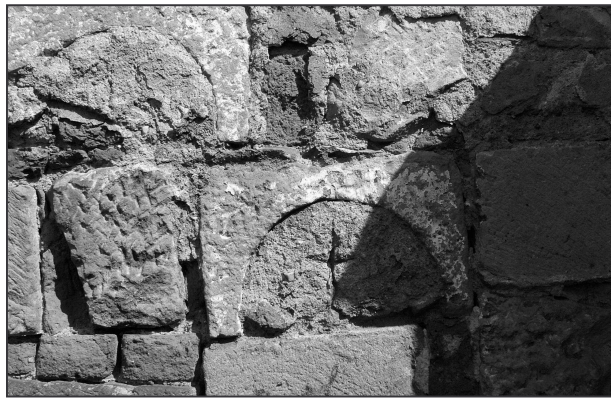
Obr. 14: Libčany (okr. Hradec Králové), kostel Nanebevzetí Panny Marie. Zazdívka druhotně prolomeného gotického portálu v jižním průčelí románské lodi, jenž pravděpodobně obsahuje prvky někdejšího obloučkového podřímsí (foto M. Falta 2006).

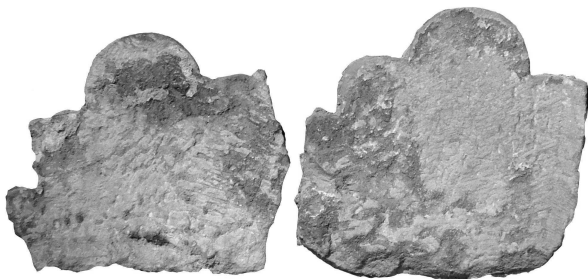
Obr. 15: Libčany (okr. Hradec Králové), kostel Nanebevzetí Panny Marie. Pozůstatky románského dekoru někdejšího presbyteria ve formě masivních lizén s oblounem v čele, které jsou zazděné ve smíšeném zdivu východní zdi barokního kněžiště (foto M. Falta 2005).

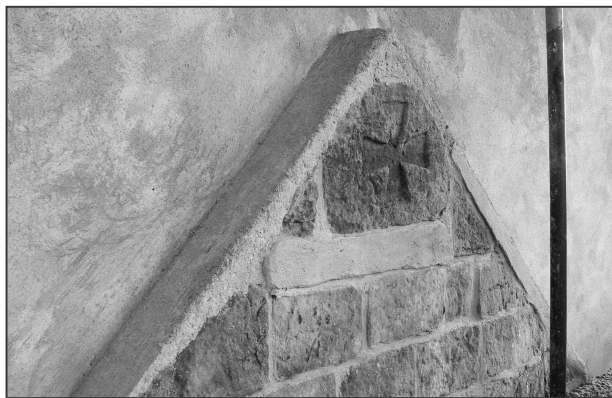
Obr. 16: Libčany (okr. Hradec Králové), kostel Nanebevzetí Panny Marie. Detail kříže v podobě mělkého reliéfu v samém vrcholu románského západního štítu lodi. Stav v r. 1906 – po opravě kostela (foto M. Falta 2006).

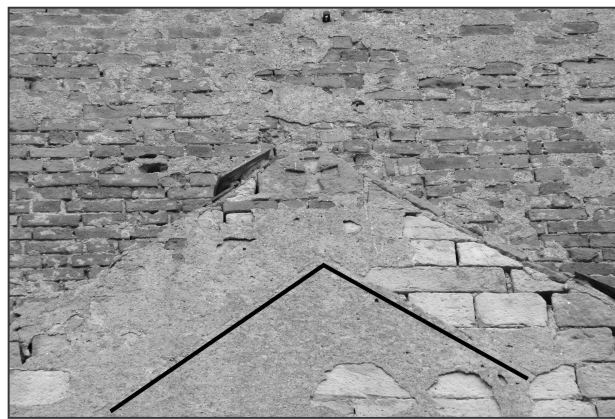
Obr. 17: Libčany (okr. Hradec Králové), kostel Nanebevzetí Panny Marie. Detail vrcholu románského štítu s pozůstatky omítky, která nese otisk střechy neznámé přisazené konstrukce. Stav v březnu 2005 – před opravou kostela (foto M. Falta 2005).

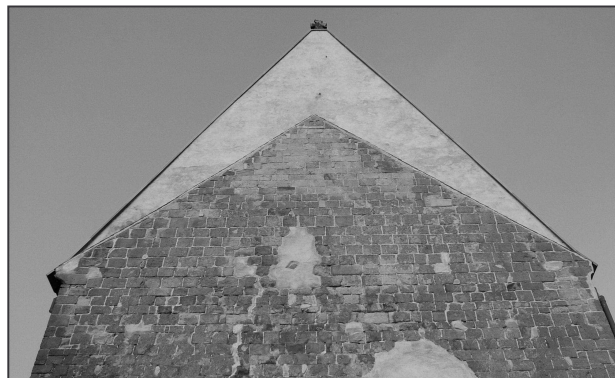
Obr. 18: Libčany (okr. Hradec Králové), kostel Nanebevzetí Panny Marie. Štítová část západního průčelí lodi se stopami po starších otvorech. Ve spodní části je patrné poškození kvádřového zdiva, které mohlo být způsobeno požárem přisazené dřevěné konstrukce (foto M. Falta 2009).

Abb. 18: Libčany (Landkreis Hradec Králové), Kirche Himmelfahrt der Jungfrau Maria. Giebel der Westfassade mit Spuren nach älteren Löchern. Unten gibt es Beschädigung von Quadermauerwerk, die durch Brand der Holzkonstruktion verursacht werden konnte (Foto M. Falta 2009).

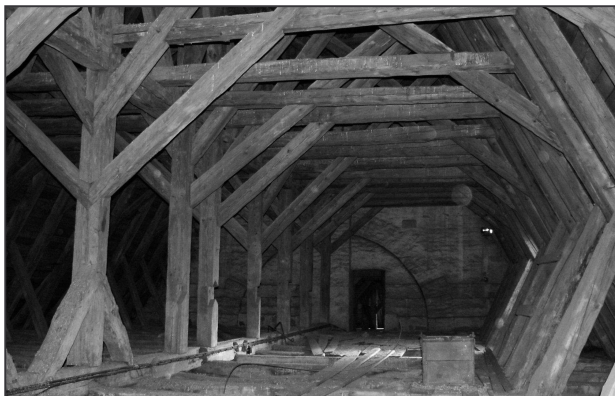
Obr. 19: Libčany (okr. Hradec Králové), kostel Nanebevzetí Panny Marie. Průhled renesančním krovem lodi směrem k východu (foto M. Falta 2006).

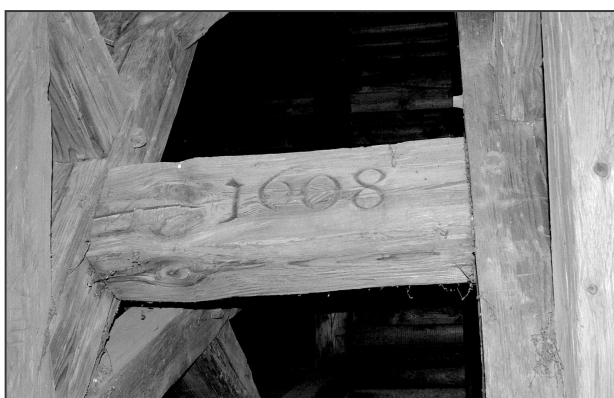
Obr. 20: Libčany (okr. Hradec Králové), kostel Nanebevzetí Panny Marie. Rytý letopočet datující konstrukci krovu (foto M. Falta 2006).

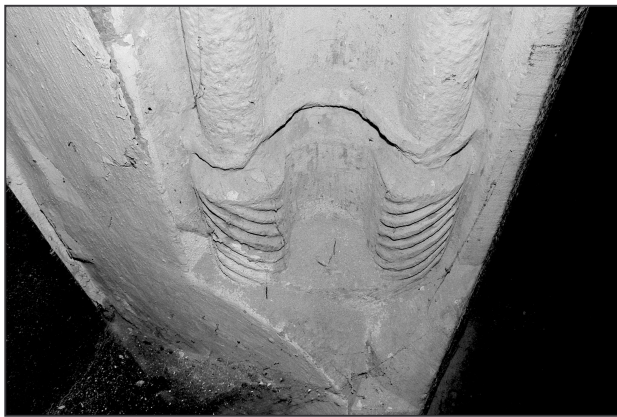
Obr. 21: Libčany (okr. Hradec Králové), kostel Nanebevzetí Panny Marie. Detail ostění pozdně gotického portálu prolomeného v západní štítové zdi (foto M. Falta 2005).

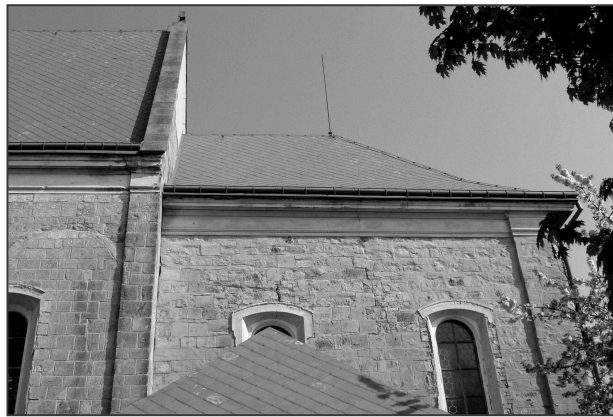
Obr. 22: Libčany (okr. Hradec Králové), kostel Nanebevzetí Panny Marie. Jižní stěna presbytáře se stopami barokního historismu ve formě rytého kvádrování (foto M. Falta 2005).

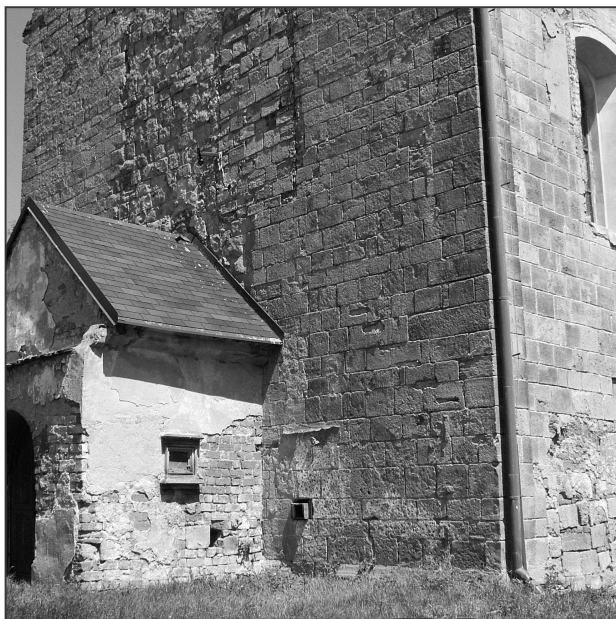
Obr. 23: Libčany (okr. Hradec Králové), kostel Nanebevzetí Panny Marie. Detail západního průčelí s poškozeným lícem v jeho střední části, které mohlo být způsobeno požárem přisazené dřevěné konstrukce. Při jihozápadním nároží jsou patrné kapsy po stupních schodiště, které mohlo směřovat do západní (věžové?) stavby (foto M. Falta 2005).

Detail der Westfassade mit der beschädigten Oberseite in der Mitte, die Beschädigung konnte durch Brand der Holzkonstruktion verursacht werden. Es gibt merkliche Löcher nach Treppe bei dem südwesten Bossenwerk; Treppe konnte in eine Westkonstruktion (Turm?) führt (Foto M. Falta 2005).

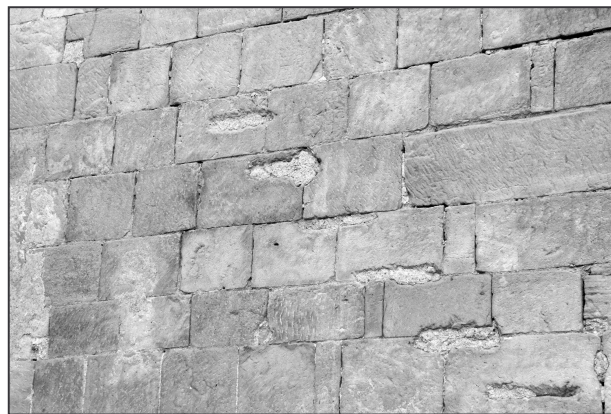
Obr. 24: Libčany (okr. Hradec Králové), kostel Nanebevzetí Panny Marie. Detail kapes po stupních schodiště na jihozápadním nároží kostela (foto M. Falta 2005).

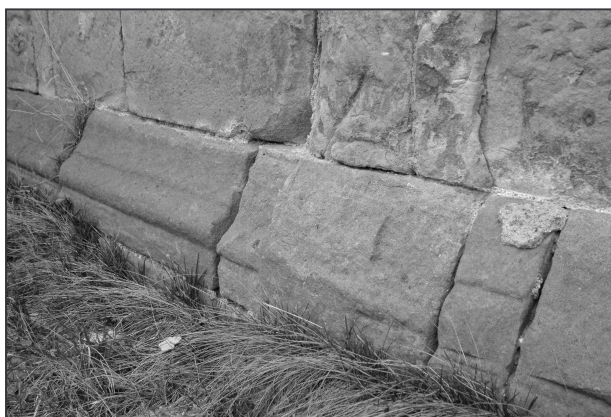
Obr. 25: Libčany (okr. Hradec Králové), kostel Nanebevzetí Panny Marie. Detail románského soklu na jižním průčelí lodi s patrnou patkou někdejší lizény (foto M. Falta 2005).
