**POTVOROV**

**kostel sv. Mikuláše**  
**stavebněhistorický průzkum**

**GRAFICKÁ ČÁST**

**X. 2008**

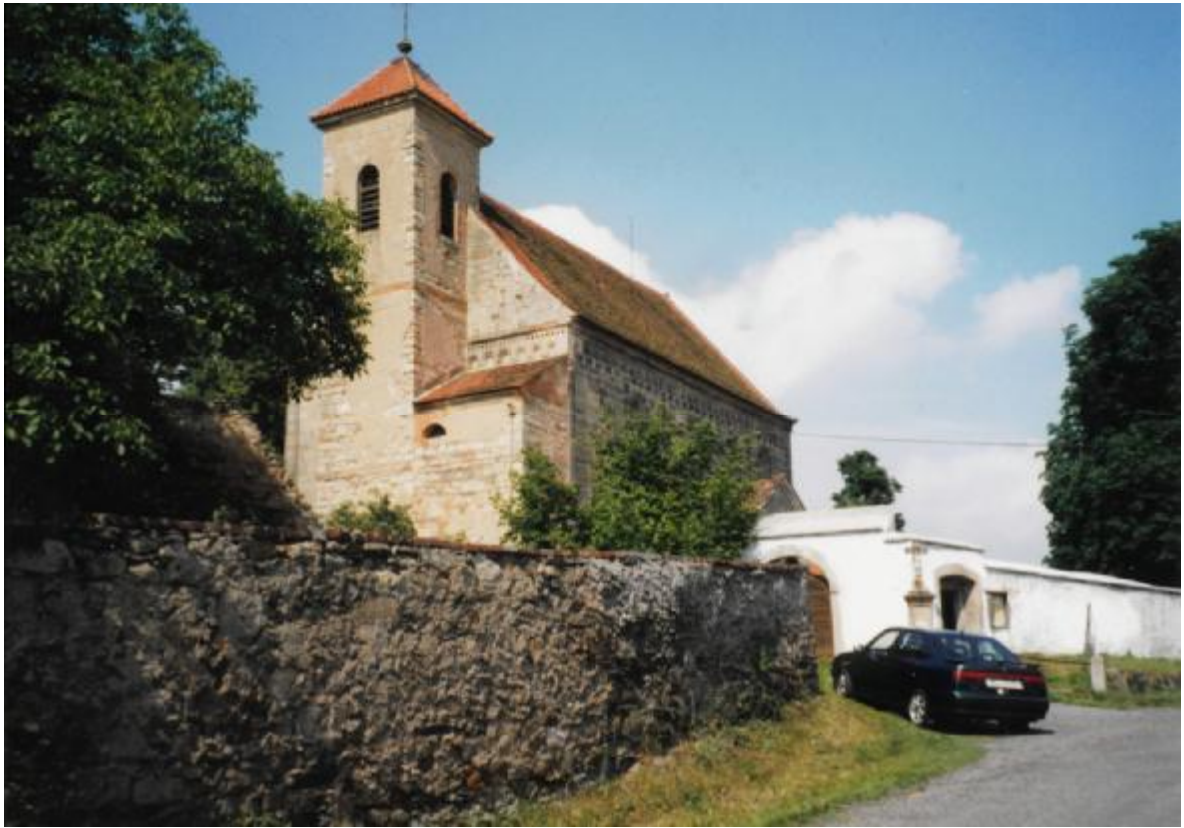
A. /III. /8.

7. pohled na portál před r. 1912
  8. faksimile nápisu na zvonu čís. I.
  9. celkový pohled na kostel před opravou
  10. pohled na apsidu před opravou
  11. pohled na severní stěnu před opravou

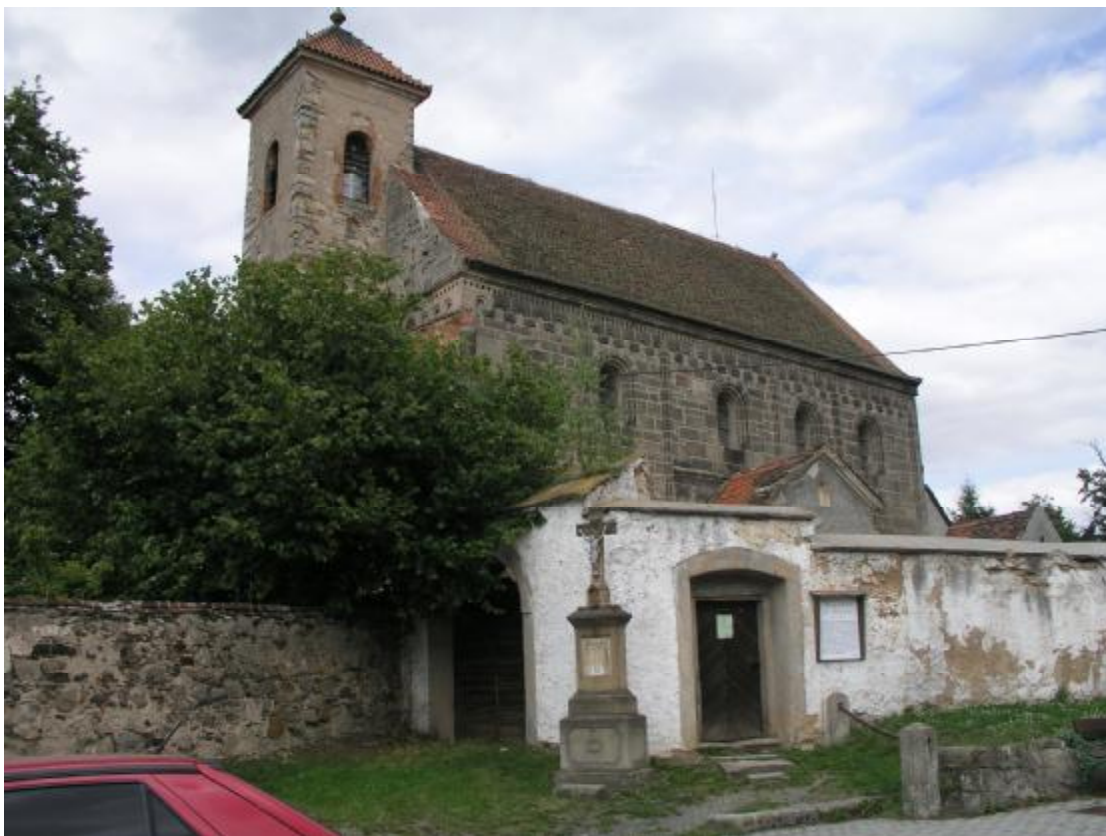
B. IV. /2.

2. Celkový pohled na kostel od jihozápadu.
  3. Prostor bývalého příkopu severně od kostela zarovnaného novodobými navážkami. Vpravo hřbitovní zeď situovaná na koruně valu.

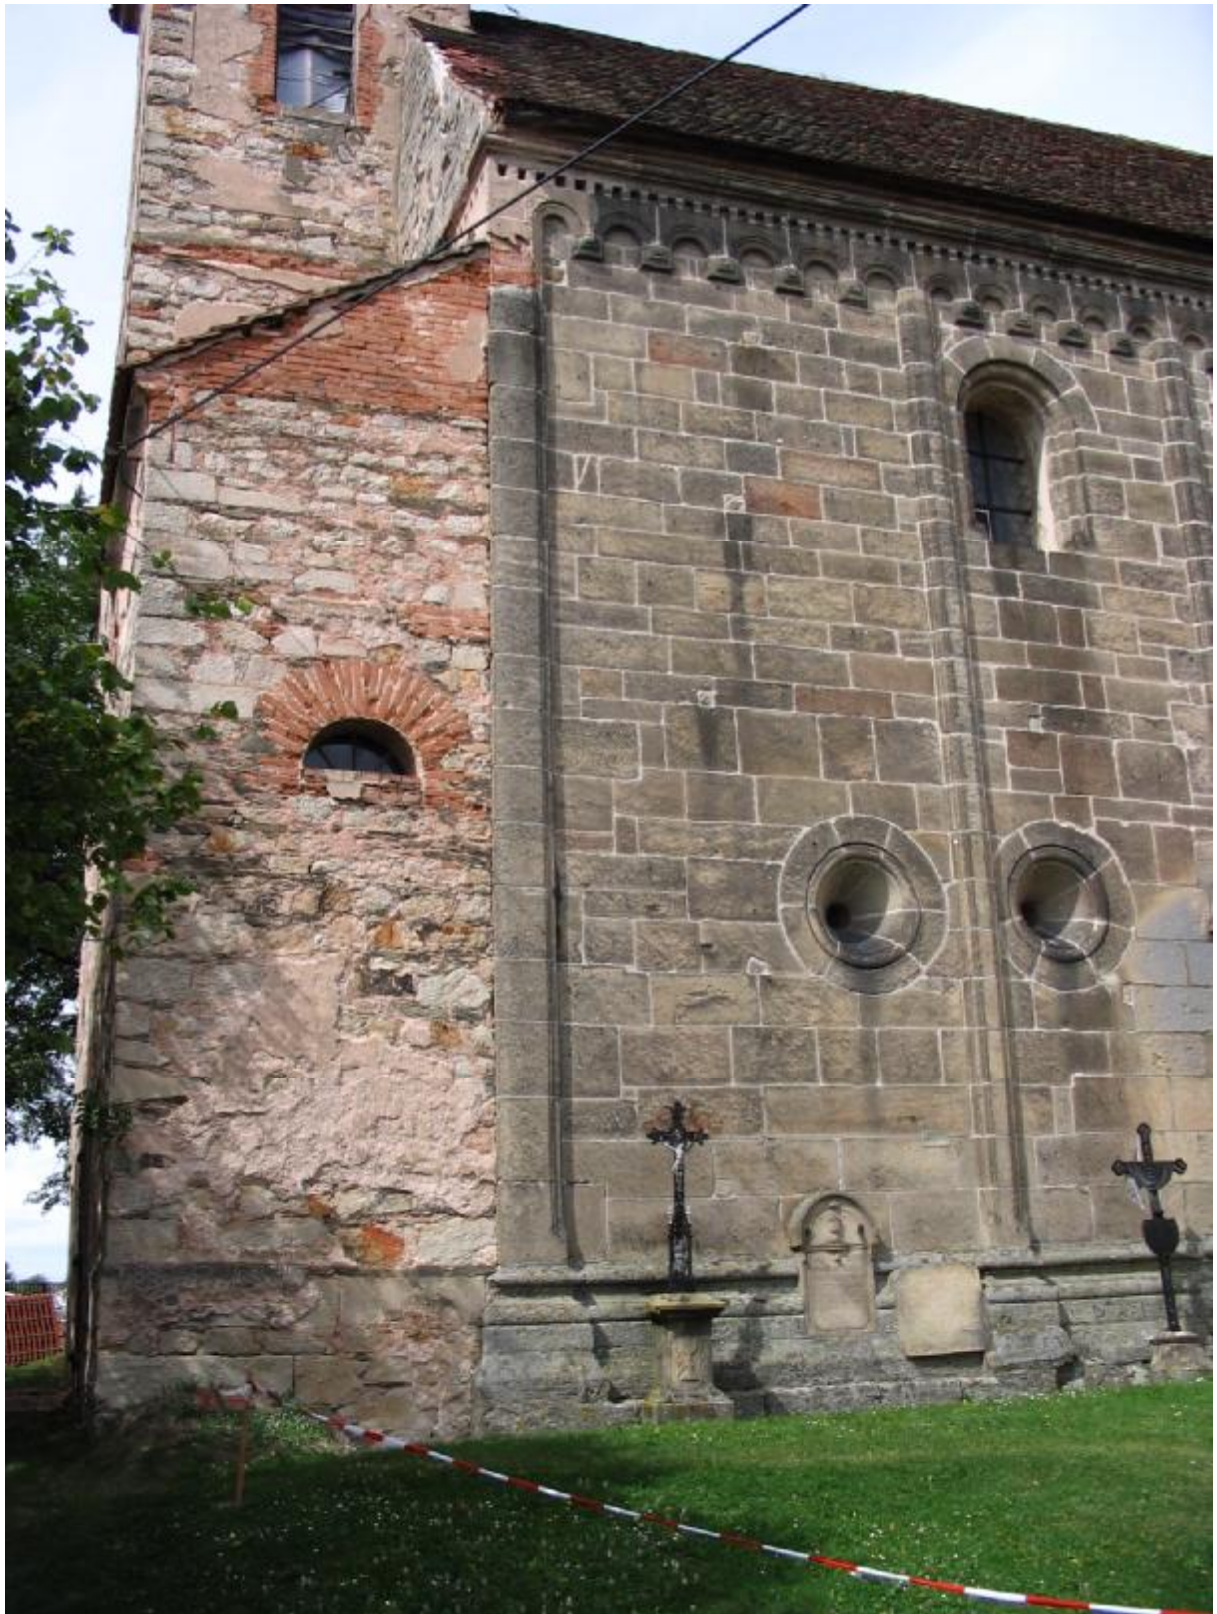
B. IV. /4.

4. Jihozápadní nároží kostela. K raněstředověké lodi z kvádrového zdiva je přistavěna 1825 klasicistní věž a před ní představen 1836 schodišťový přístavek. Nároží románské lodi s římsou a obloučkovým podřímsím poškozeno při demolici westwerku, dozděno cihlami a omítnuto. Dvojice kruhových oken prosvětluje prostor pod tribunou. Nad nimi okno tribuny. Na zdivu lodi lze pozorovat neprůběžnost horizontálních spár a zaplněné otvory po zabudovaném lešení.

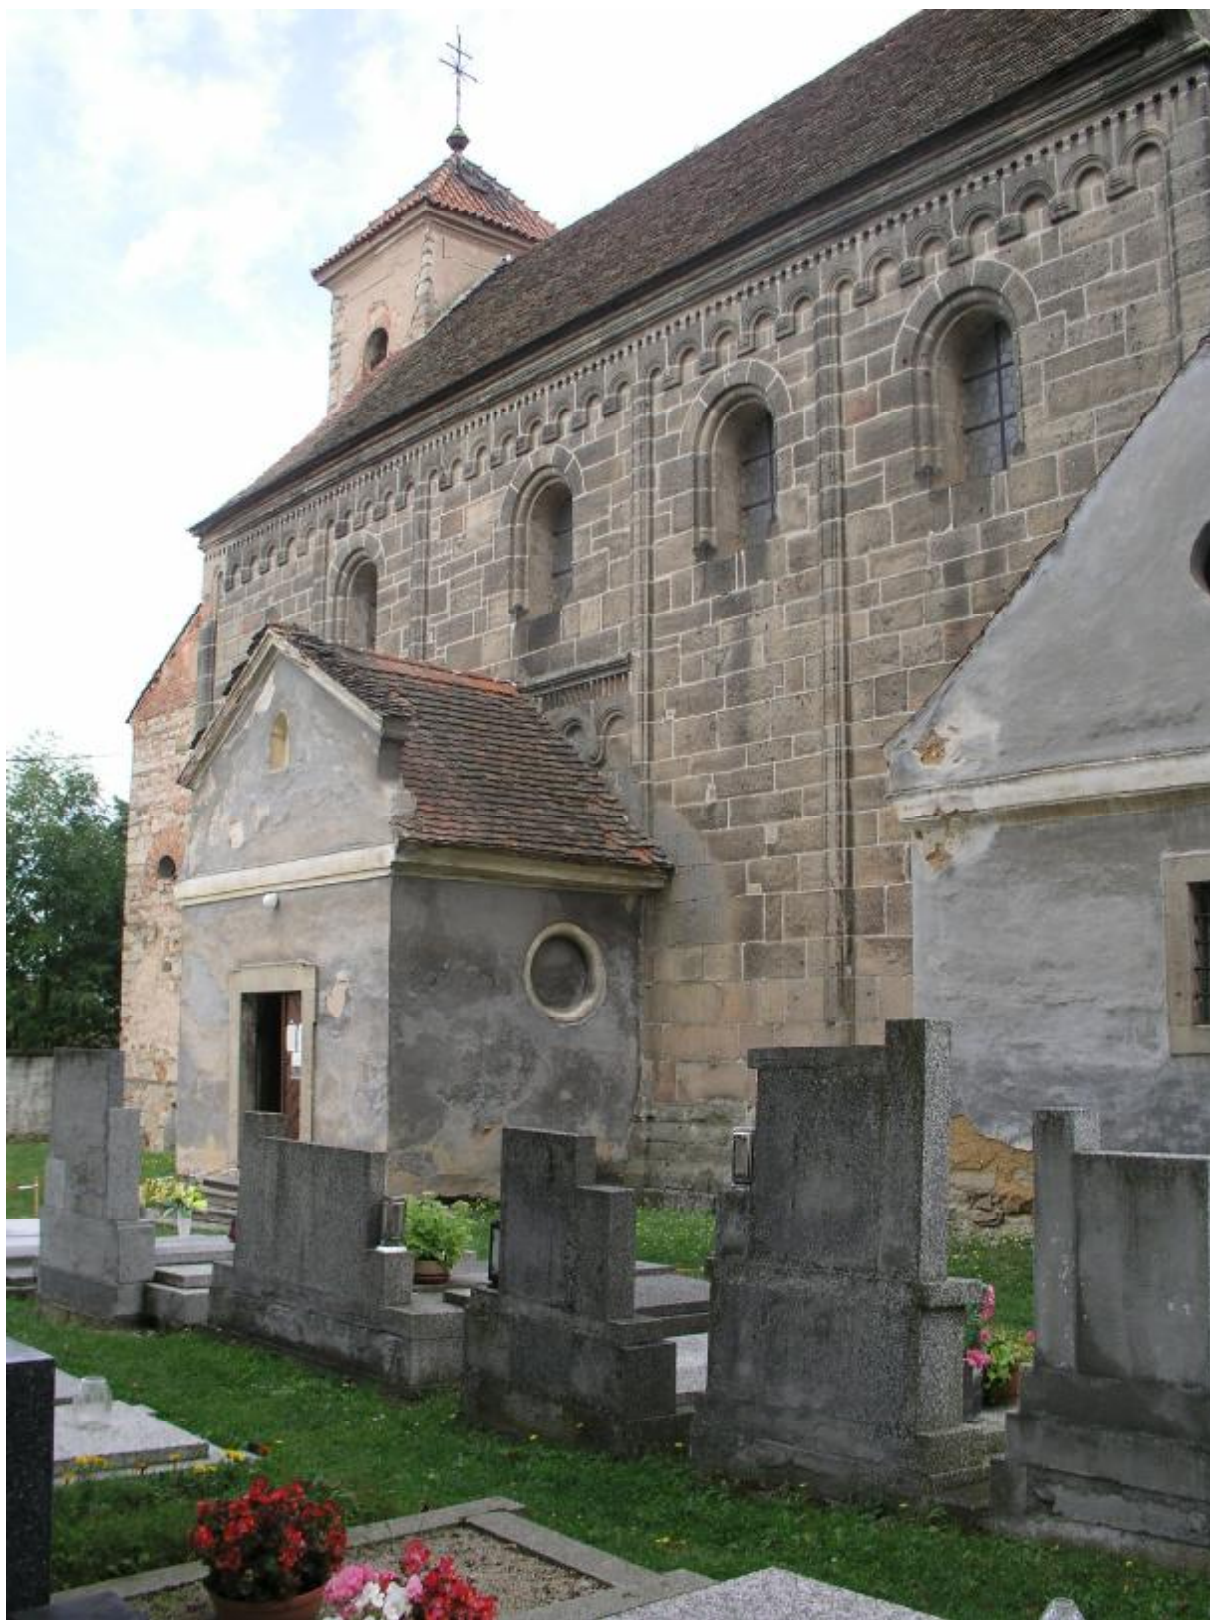
B. IV. /5.

5. Pohled na jižní fasádu od jihovýchodu. Barokní předsíň (vlevo) kryje vstupní portál. Vpravo sakristie. Trojice románských oken vpravo prosvětluje loď. Okno nejbližší věži vede na tribunu.

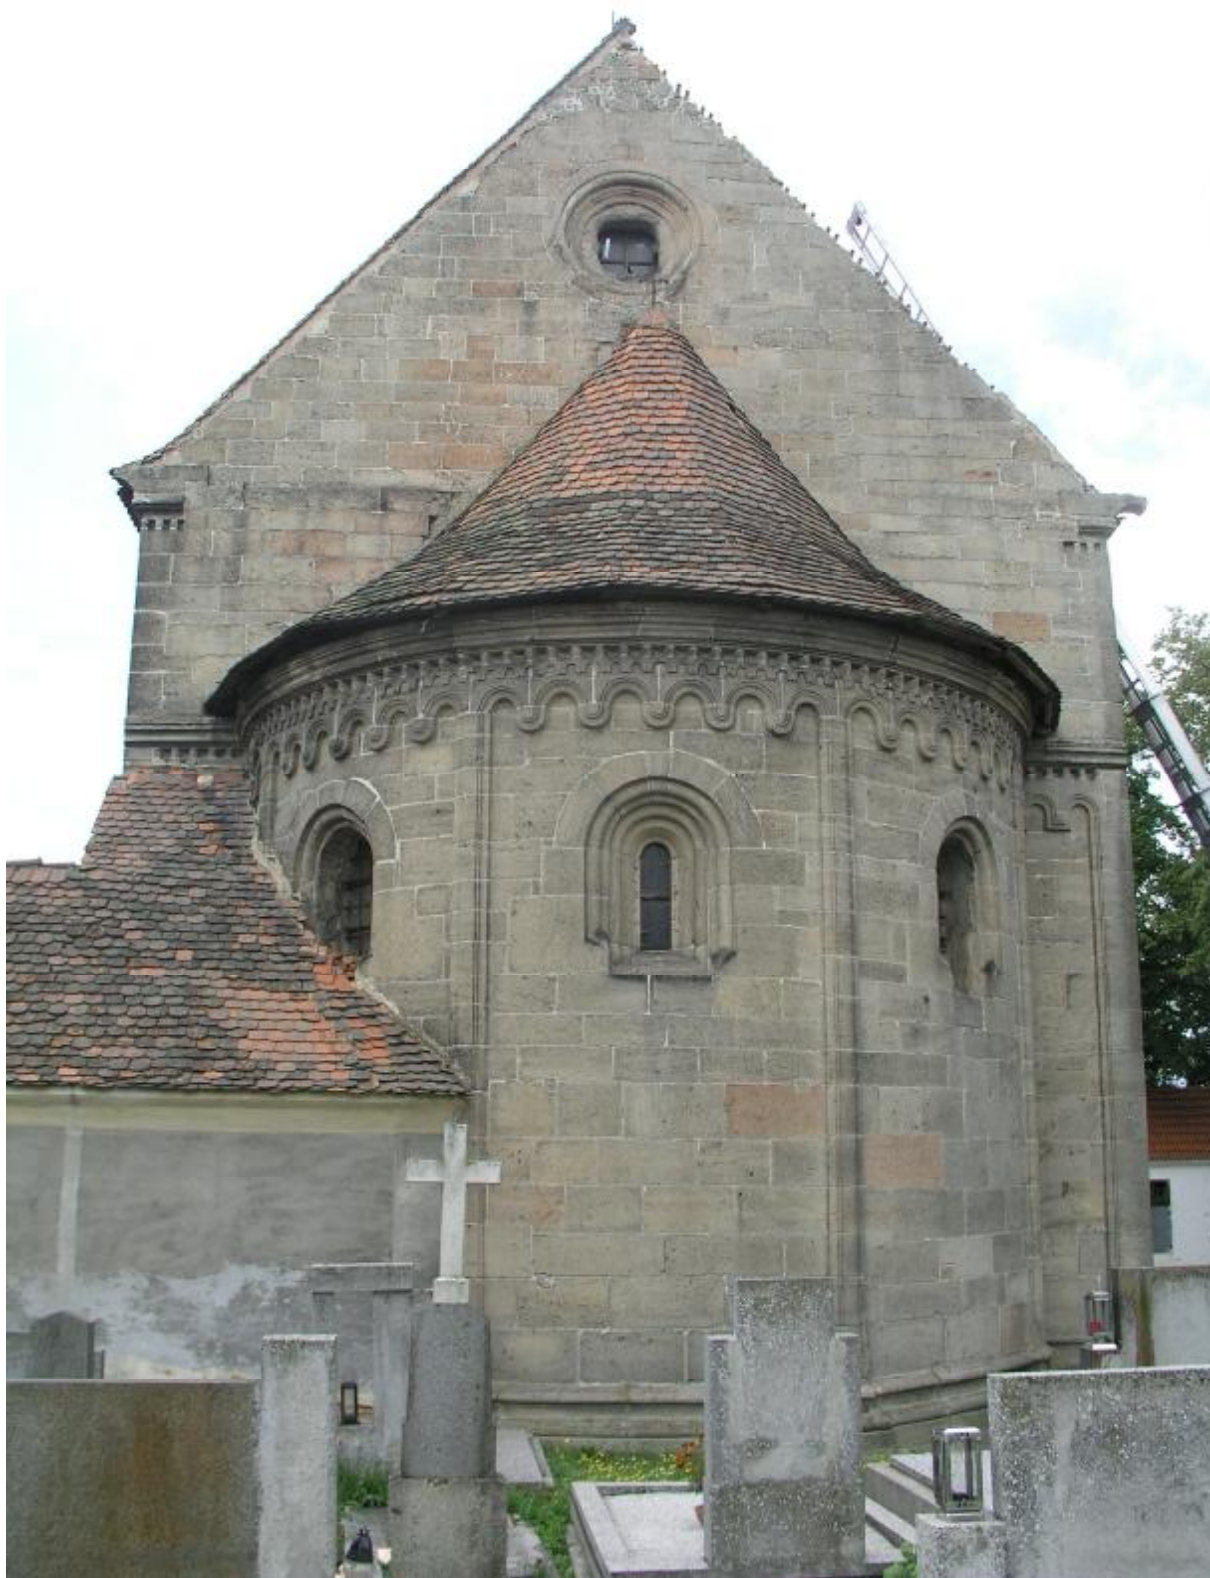
B. IV. /6.

6. Východní průčelí s pohledem na apsidu. Střední okno apsidy má intaktní profilované ostění. Pravé i levé okno rozšířeno. V linii nasazení štítu na obvodovou zeď je slabě vidět korekce oproti půdorysné nepřesnosti východní stěny lodi. Pravá (severní) římsa ukončena úplně dochovanou štítovou konzolou, na jižní straně konec konzoly ulomen. Na okrajích a ve vrcholu štítu patrné mladší dozdivky vyrovnávající jeho rozebranou korunu po snížení.

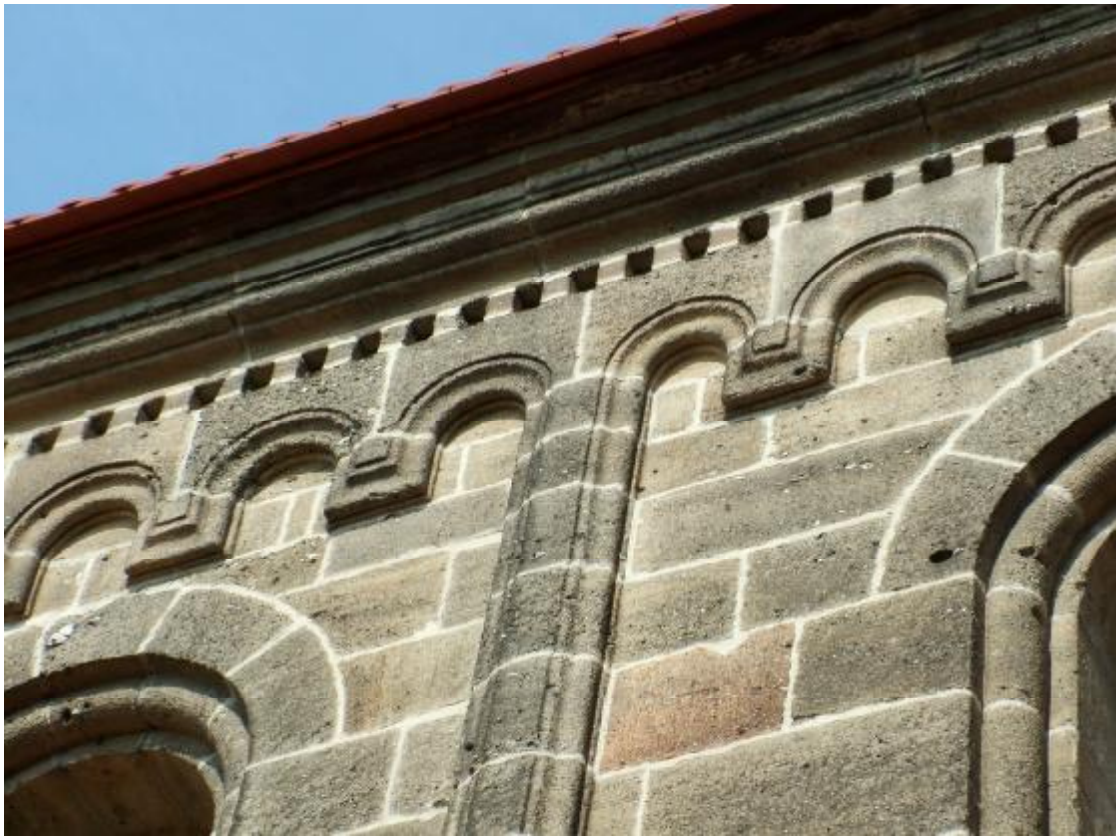
B. IV. /9.

7. Celkový pohled od jihovýchodu.
8. Detail apsidy s obloučkovým podřímsím a původním i druhotně rozšířeným oknem.
9. Detail římsy, obloučkového podřímsí a jeho styku s lizénou na jižní straně lodi.

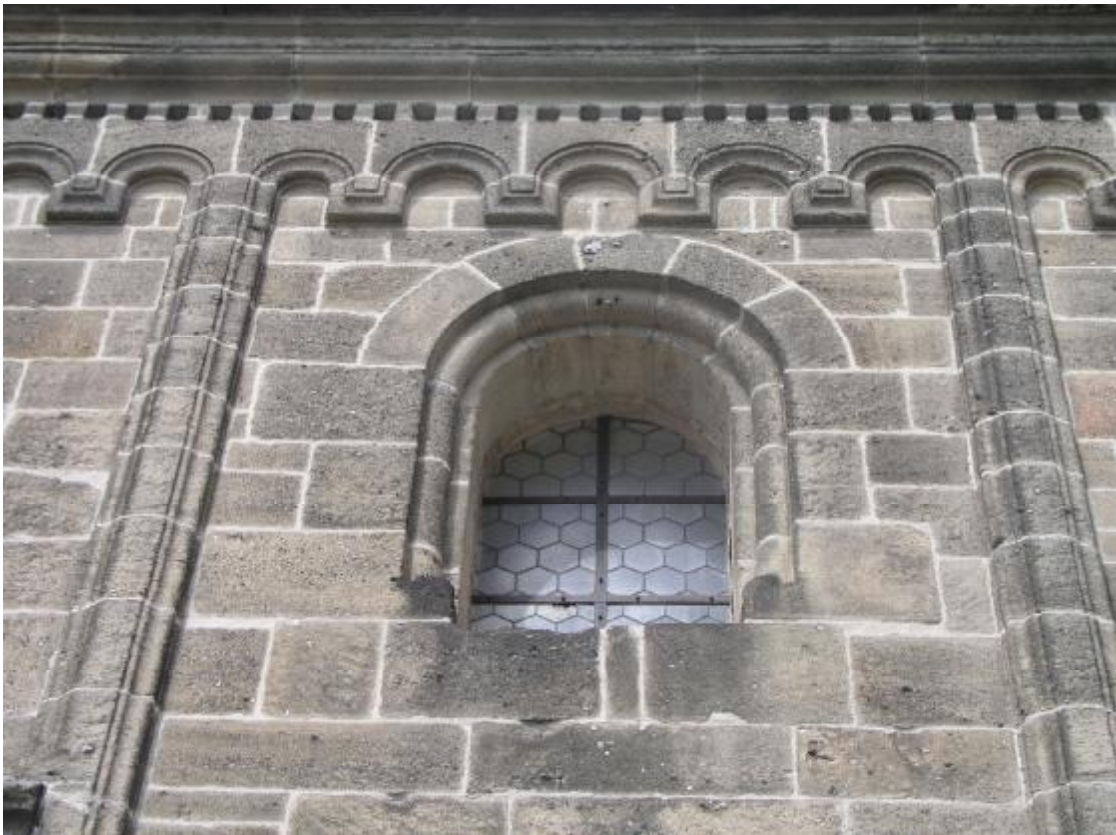
B. IV. /10.

10. Okno na jižní straně lodi rozšířené vyjmutím vnitřní části profilovaného ostění.
11. Úsek římsy o obloučkového podřímsí nad hlavním vstupním portálem. Větší část jejího průběhu kryta střechou barokní předsíně.

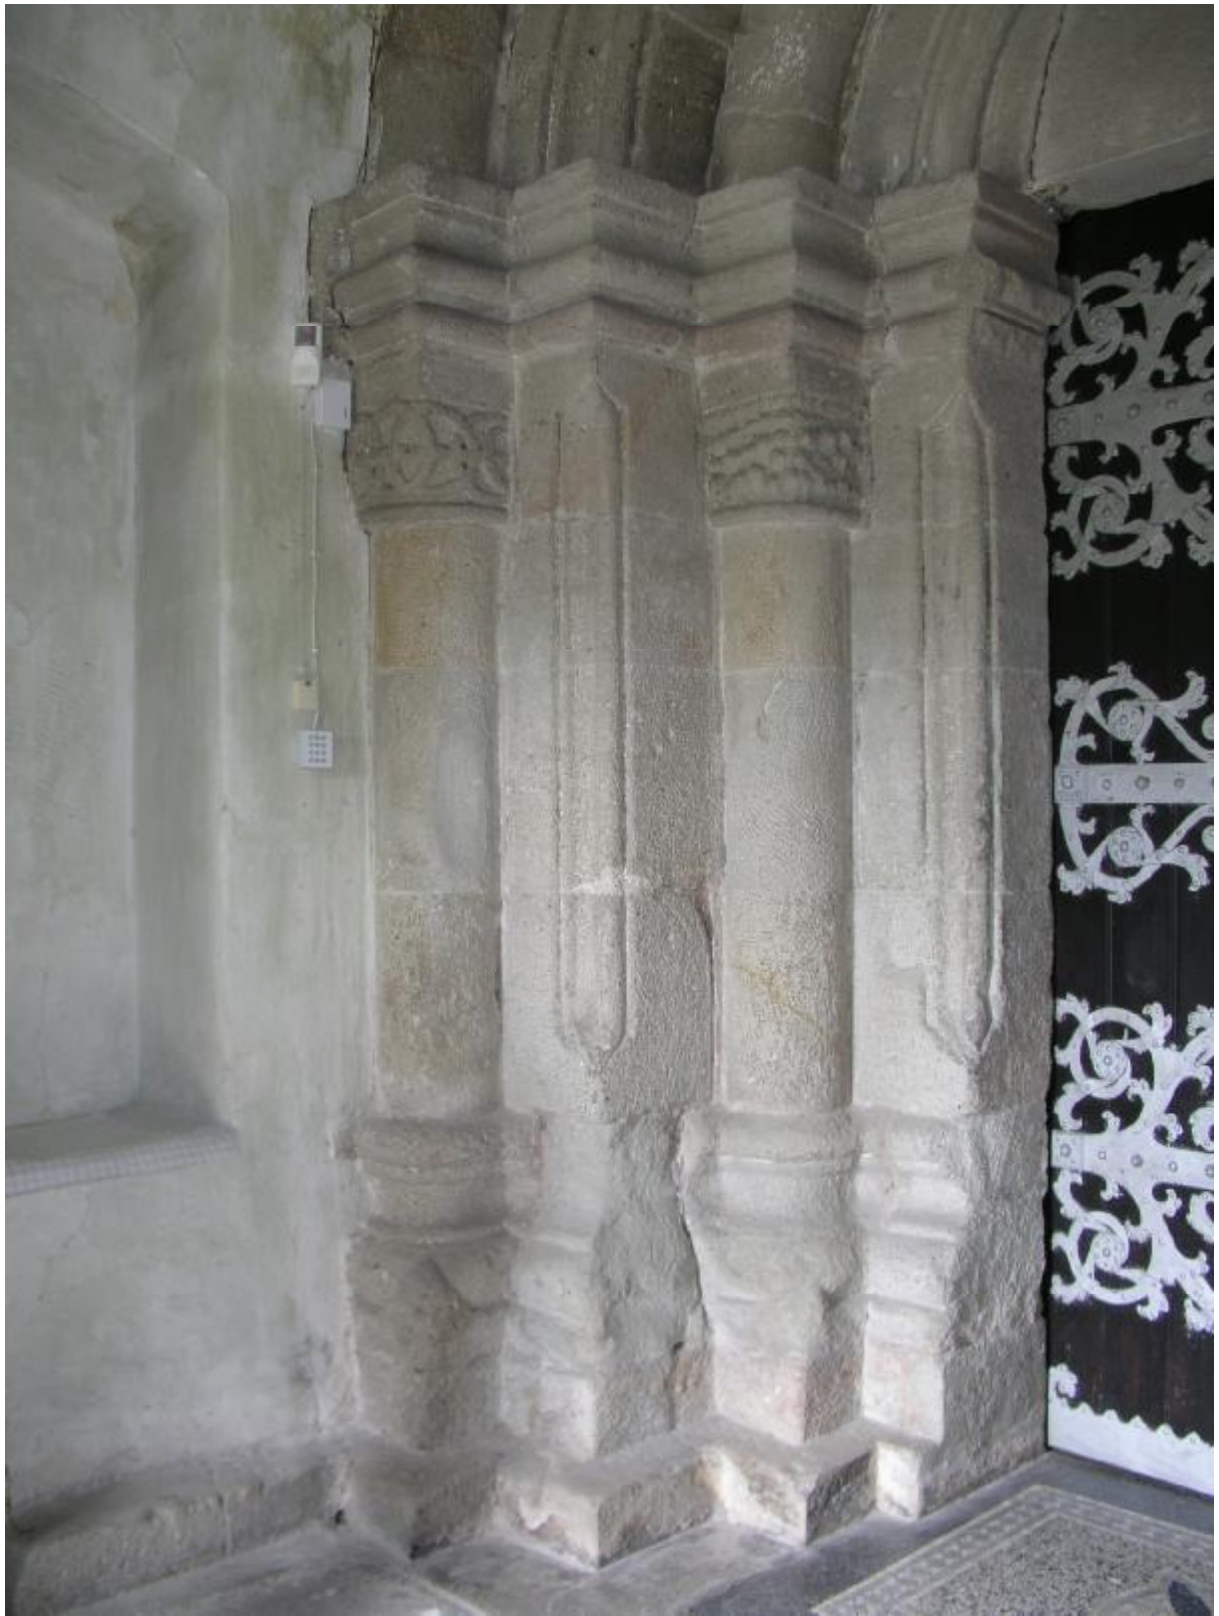
B. IV. /13.

12. Pohled pod krov přesíně. Na stěně předposlední archivolta portálu se stopou po odlomení archivoly vnější původně vynášené párem volných sloupků.
13. Levé ostění vstupního portálu v prostoru barokní předsíně. V levém dolním rohu záběru pod omítanou barokní zdí vystupuje spodní část trnože odstraněného sloupku. Dveře s kováním z roku 1907.

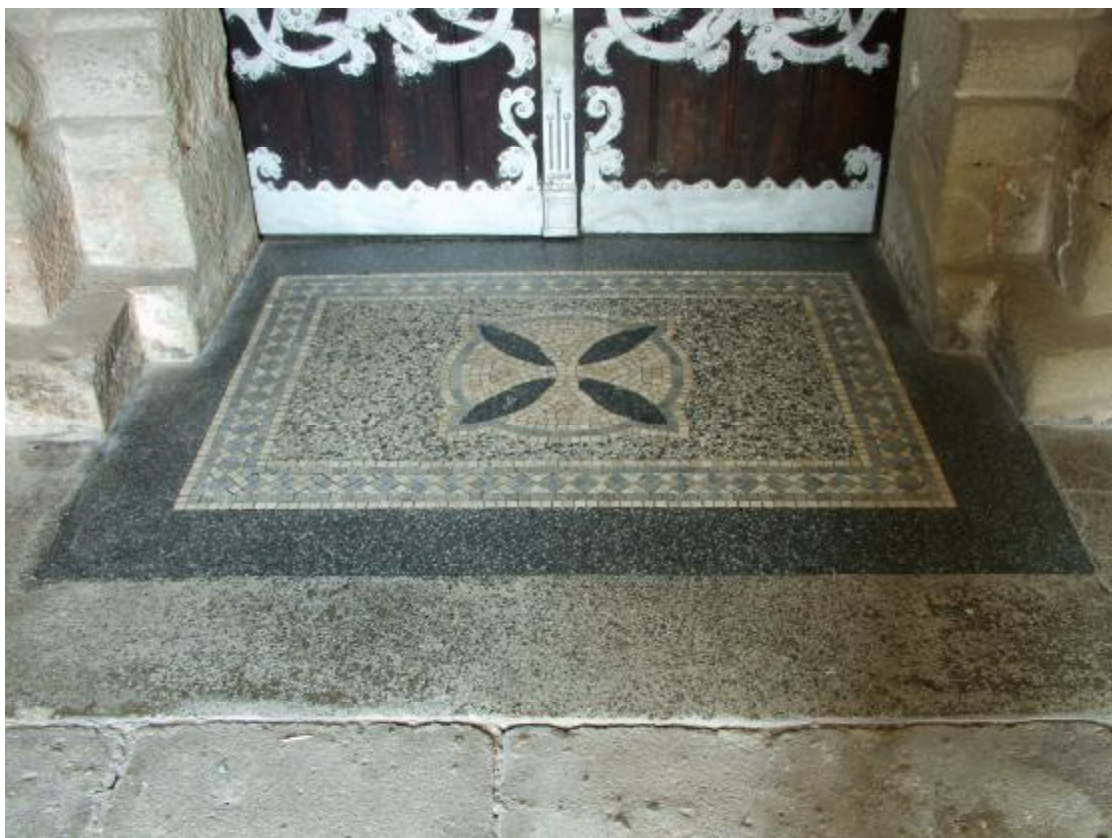
B. /V. /15.

14. Portál. Část archivoly a hlavice pravého ostění.
15. Terazový povrch v předsíni před portálem v místech, kudy stoupalo schodiště z přesíně na zvýšenou úroveň podlahy kostela. Vnitřní ostění portálu přisekáno kvůli vložení schodišťových stupňů. Ostatní dlažba z barokních kamenných desek.

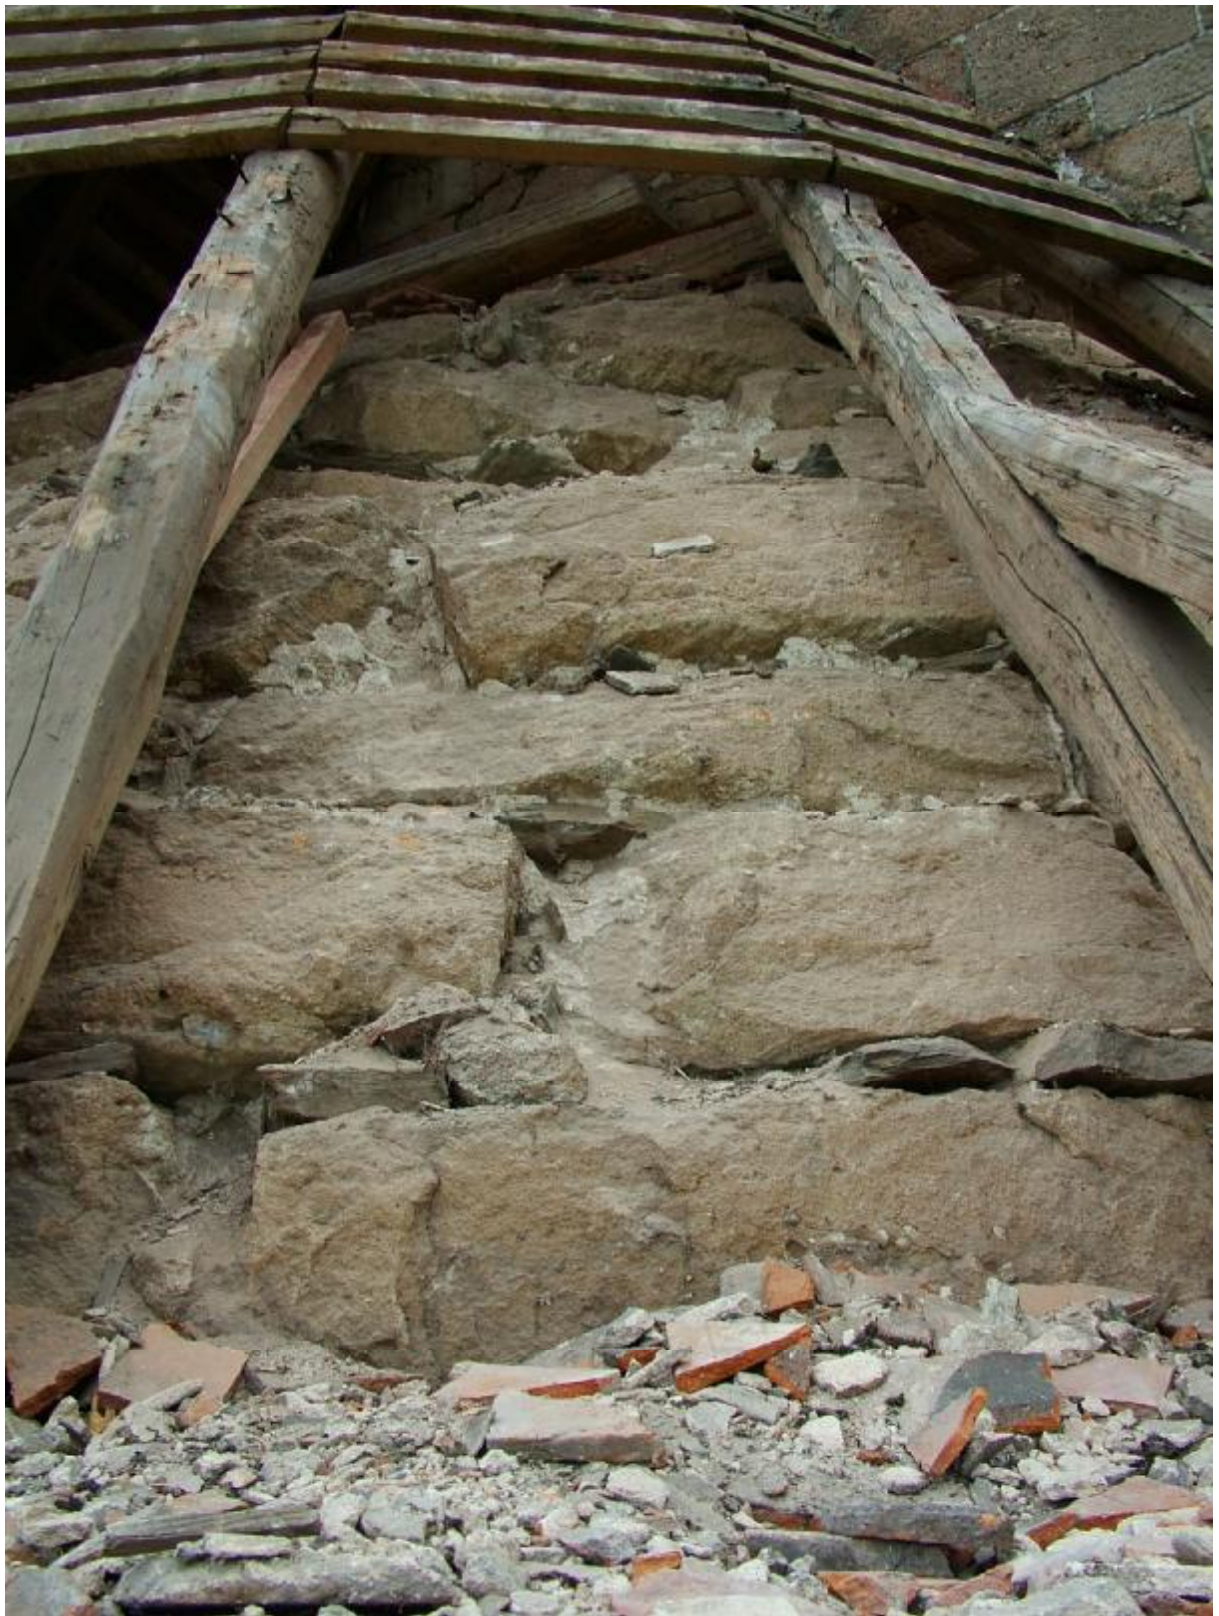
B. IV. /20.

20. Apsida. Rub konchy po sejmutí krytiny. Hrubě opracované pískovcové kvádry klínovány břidlicí.
21. Štítová konzola na severovýchodním nároží lodi - úplně zachovalá.

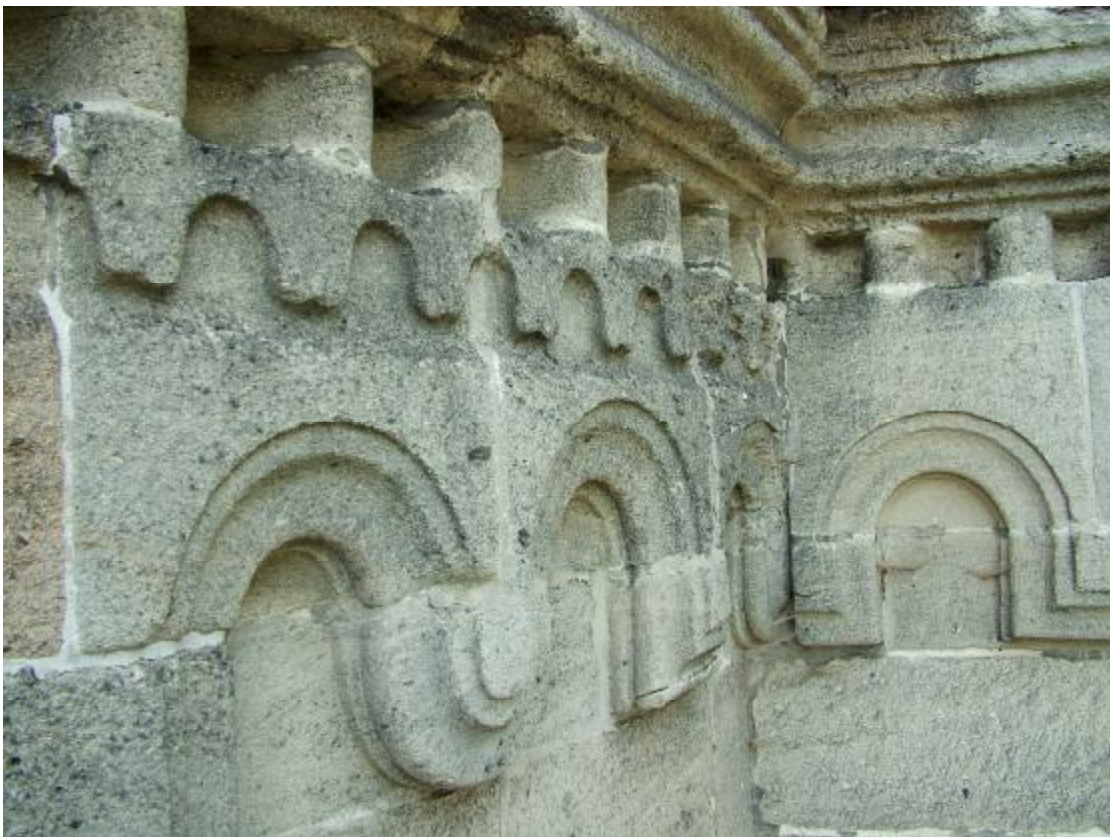
B. IV. /22.

22. Detail podřímsí lodi se záměnou užitých článků.
23. Část západního průčelí lodi, která zůstala nezakryta mladšími přístavbami. V patře intaktně dochované okno na tribunu. Dolní okno zbaveno původních kamenných ostění a dozděno cihlou. Nároží lodi poškozeno při demolici westwerku, dozděno cihlou a domodelováno v omítce. tít z doby výstavby barokního krovu s druhotně užitými kvádry. Vpravo mladší přístavba věže.

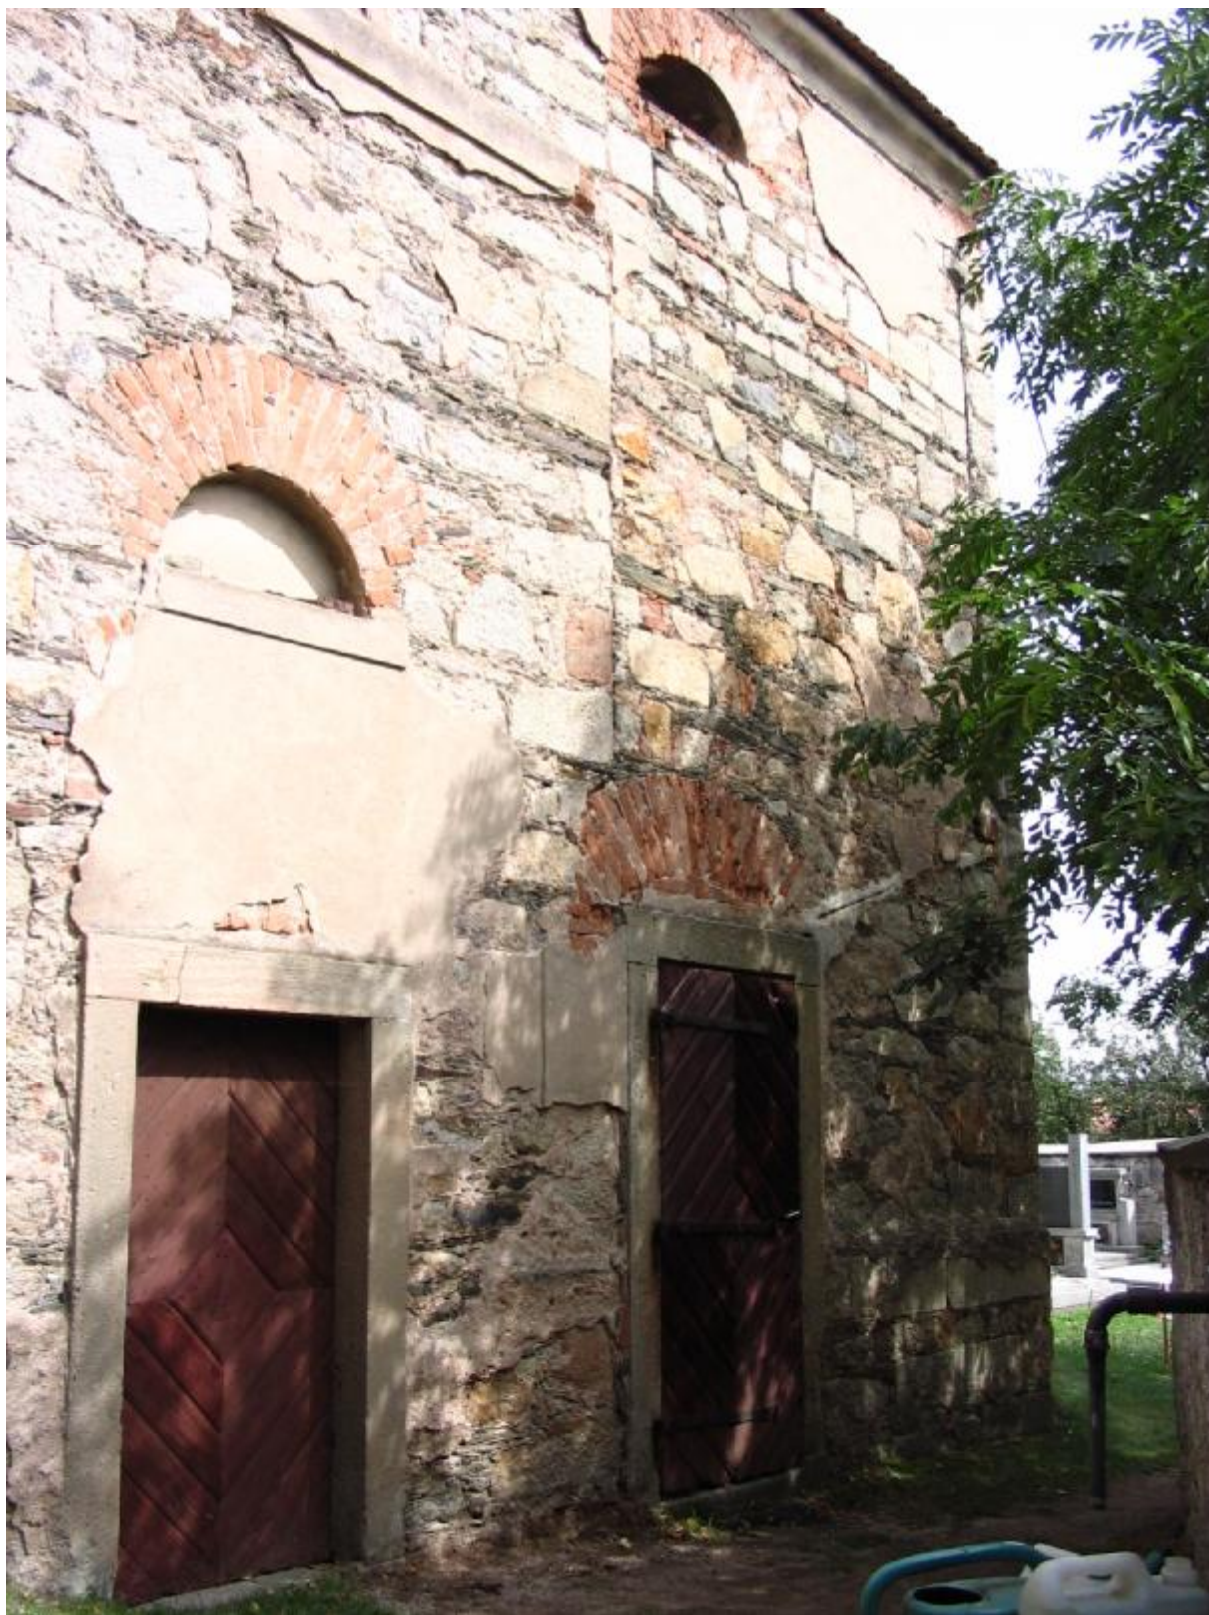
B. IV. /24.

24. Věž a schodišťový přístavek připojený k její jižní straně.
25. Přisazení přístavby věže k lici románského zdiva na spáru.

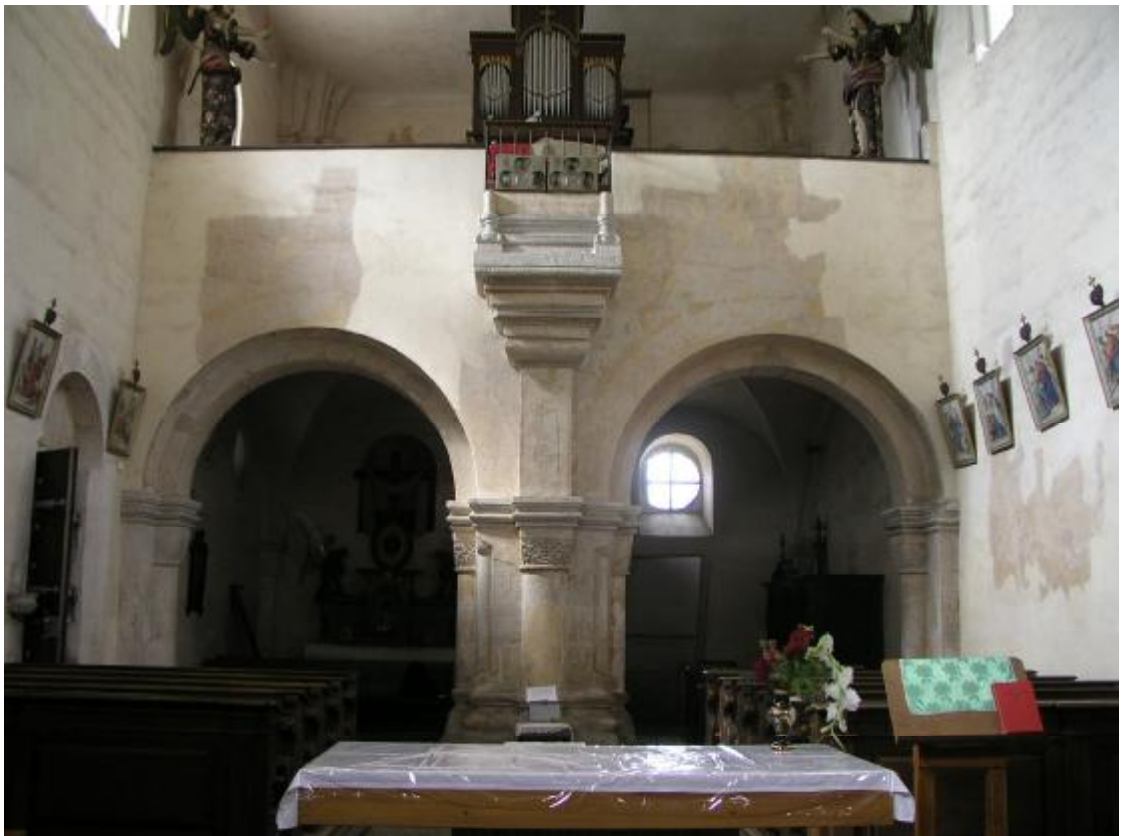
B. IV. /29.

28. Zuborez. Efektu je dosaženo vkládáním kostiček do vpadlého pásu.
29. Intriér lodi s pohledem k západu. Na parapetu kruchty kry původní omítky se zbytky polychromie. Ostrůvek staré omítky a stěně severní i v okolí portálu.

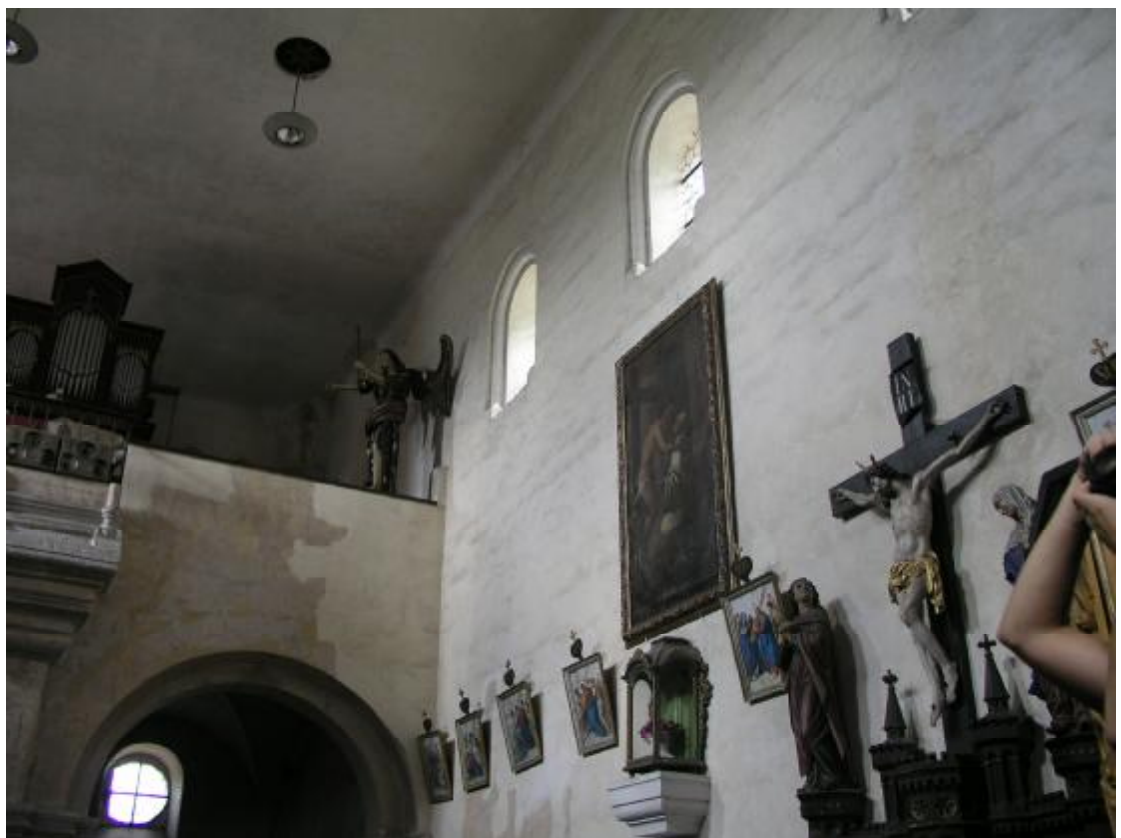
B. IV. /30.

30. Vysoko umístěná okna lodi. Pod omítkou se prokresluje kvádrové zdivo. Za postavou anděla na kruchtě malý úsek zdiva zaniklého westwerku.
31. Konzola pod rokokovou vitrinou, kamenná. Není vyloučeno, že prvek pochází ze zaniklého westwerku. Na protější straně lodi zazděna stejná konzola.

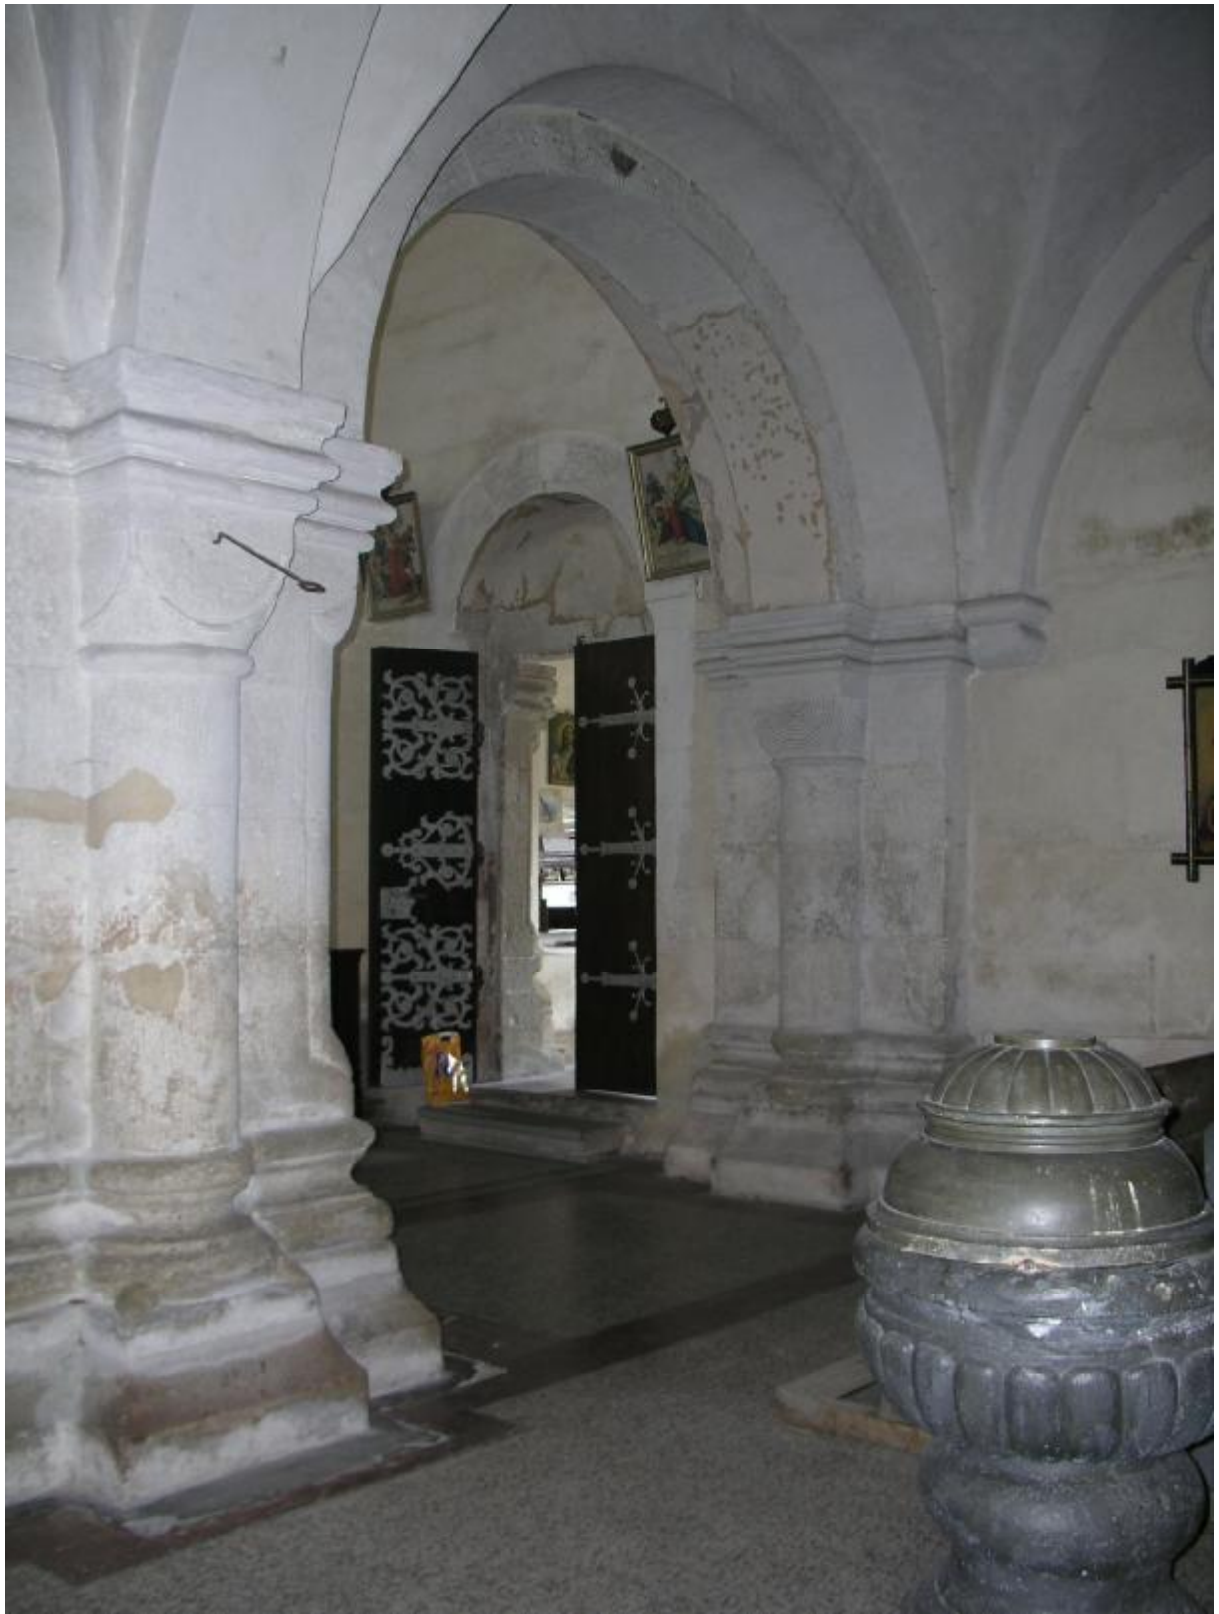
B. IV. /37.

37. Pohled z prostoru pod kruchtou ke vstupu do kostela. Záběr zachycuje charakteristické výběhy raněstředověké klenby.
38. Hlavice svazkového pilíře.
39. Sokl svazkového pilíře. Od baroka do počátku 20. století byl skryt ve zvýšené podlaze.
