**POTVOROV**

**kostel sv. Mikuláše**  
**stavebněhistorický průzkum**

**GRAFICKÁ ČÁST**

**X. 2008**

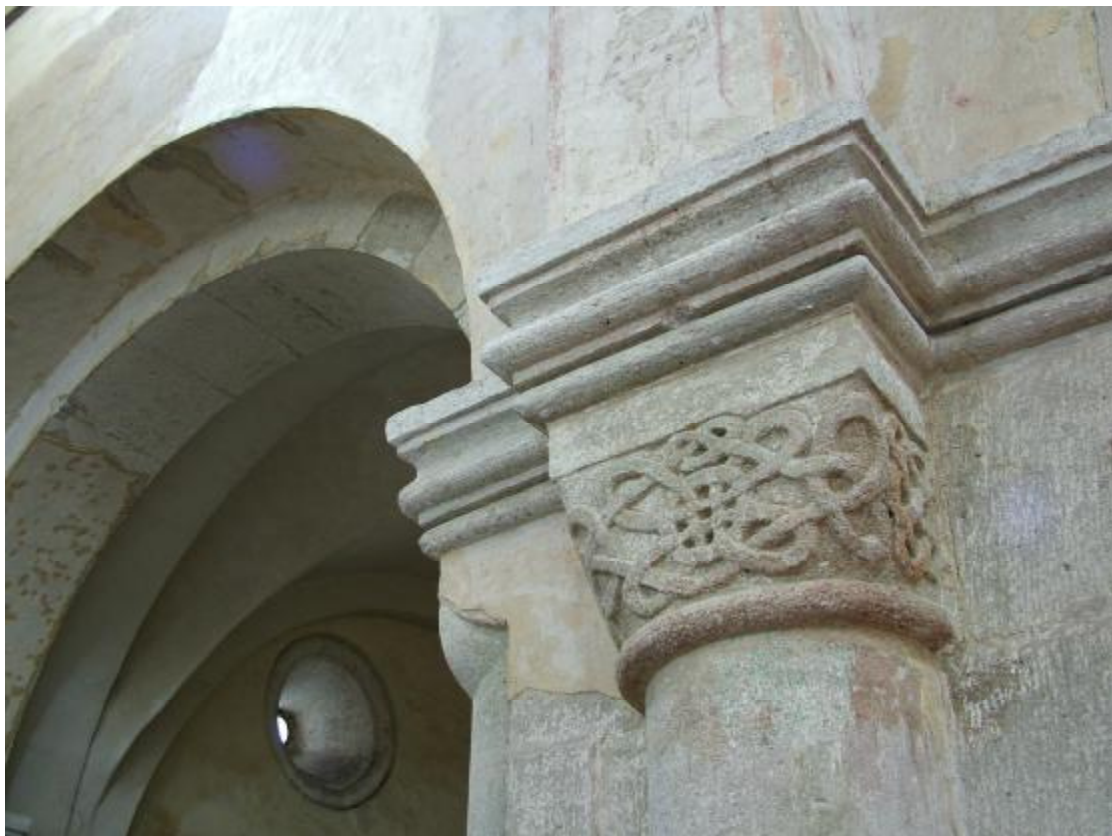
B. IV. /40.

40. Hlavice s pletencem náležející podpoře vysunutého oltáře.
41. Hlavice s motivem soustředných kruhů vynášející pas arkády. Vlevo přídatná konzola pro založení přízedního pasu. Ač tvarově odlišná, je součástí původního řešení.

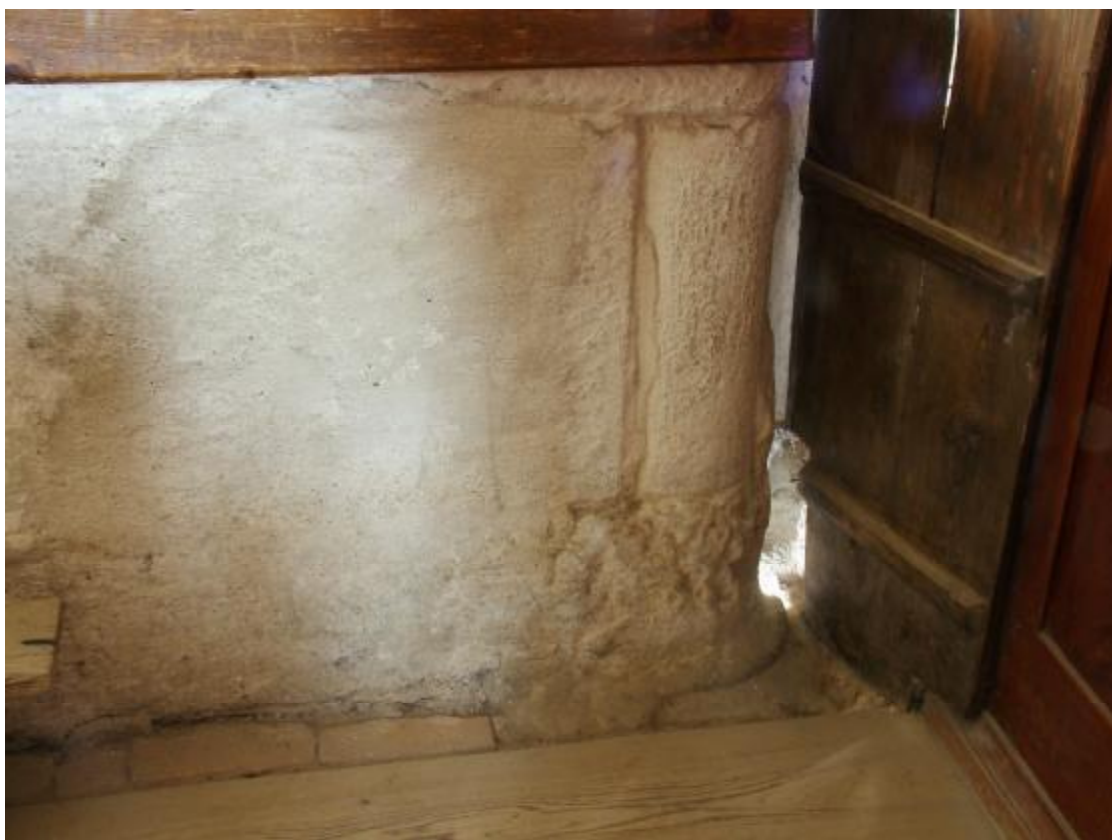
B. IV. /59.

59. Pozůstatek levého ostění triumfálního oblouku oltářního výstupku zachovaný v parapetu kruchty.
60. Dochovaný úsek schodiště v tloušťce zdi.
61. Konec schodiště vedoucího do druhého patra westverku je ubourán a zrušen vyzdívkou barokního štítu. Vlevo ve zdi dělící schodiště od prostoru tribuny je patrný oblouk prorůstajícího přízedního pasu.

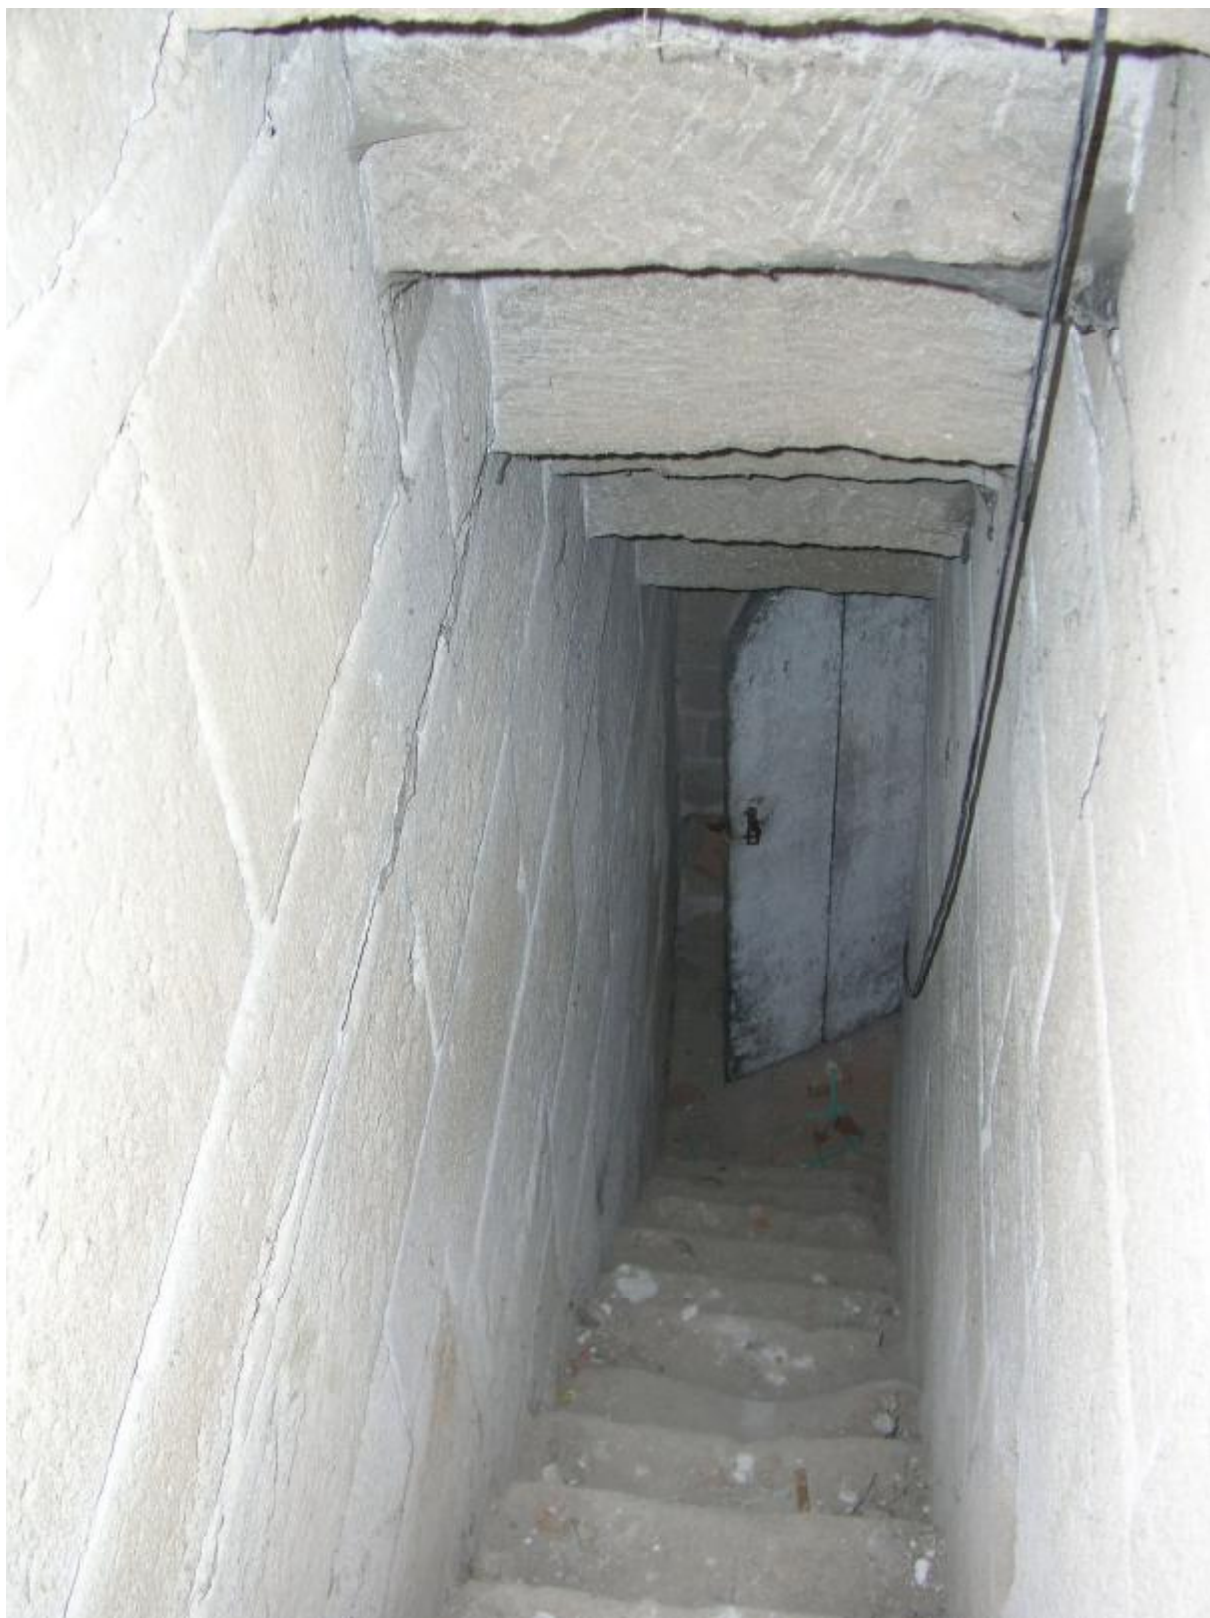
B. IV. /62.

62. Průhled schodištěm na jeho dolní podestu.
63. Vnitřní stěna schodiště. Zalamované spáry vyplňované místy břídlicí.
64. Průhled krovem směrem k románskému štítu nad apsidou.

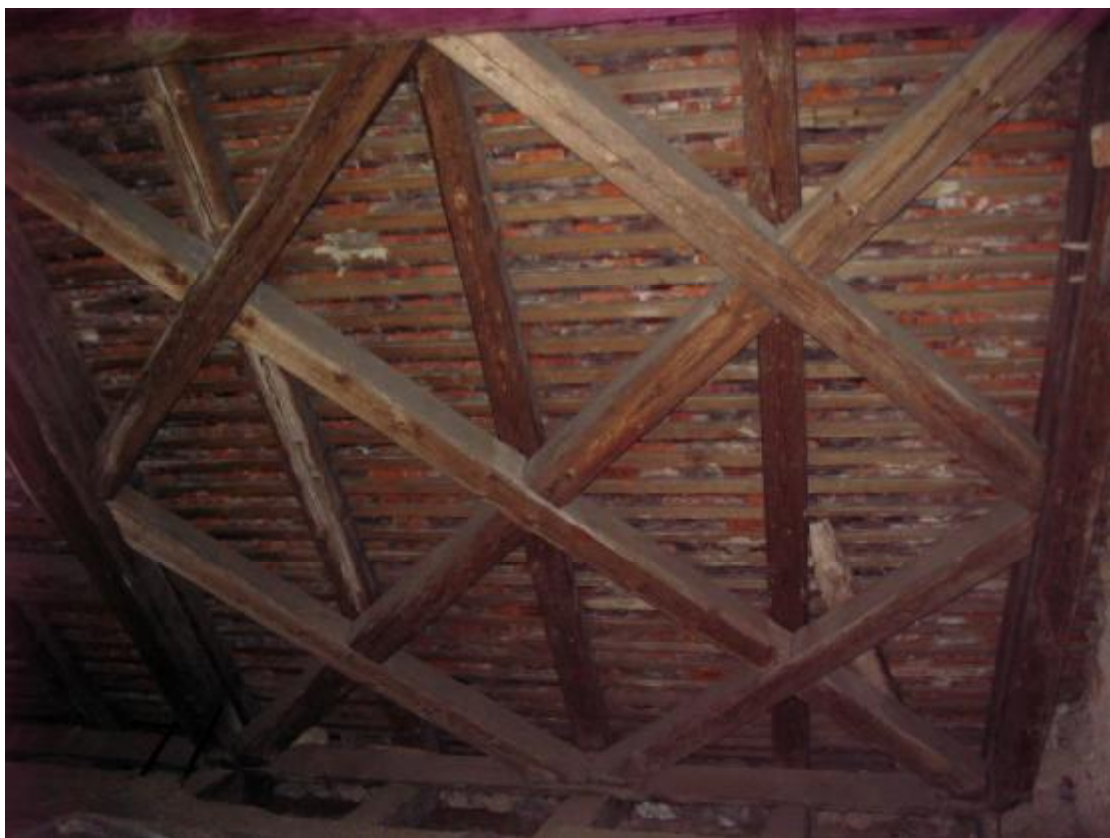
B. IV. /67.

67. Krov z roku 1676 - 7. Pole zavětrované ondřejskými kříži.
68. Krov z roku 1676 - 7. Pole s diagonální vzpěrou. Vlevo část románského štítu.
69. Vnitřek věže s pohledem na podlahu zvonového patra.

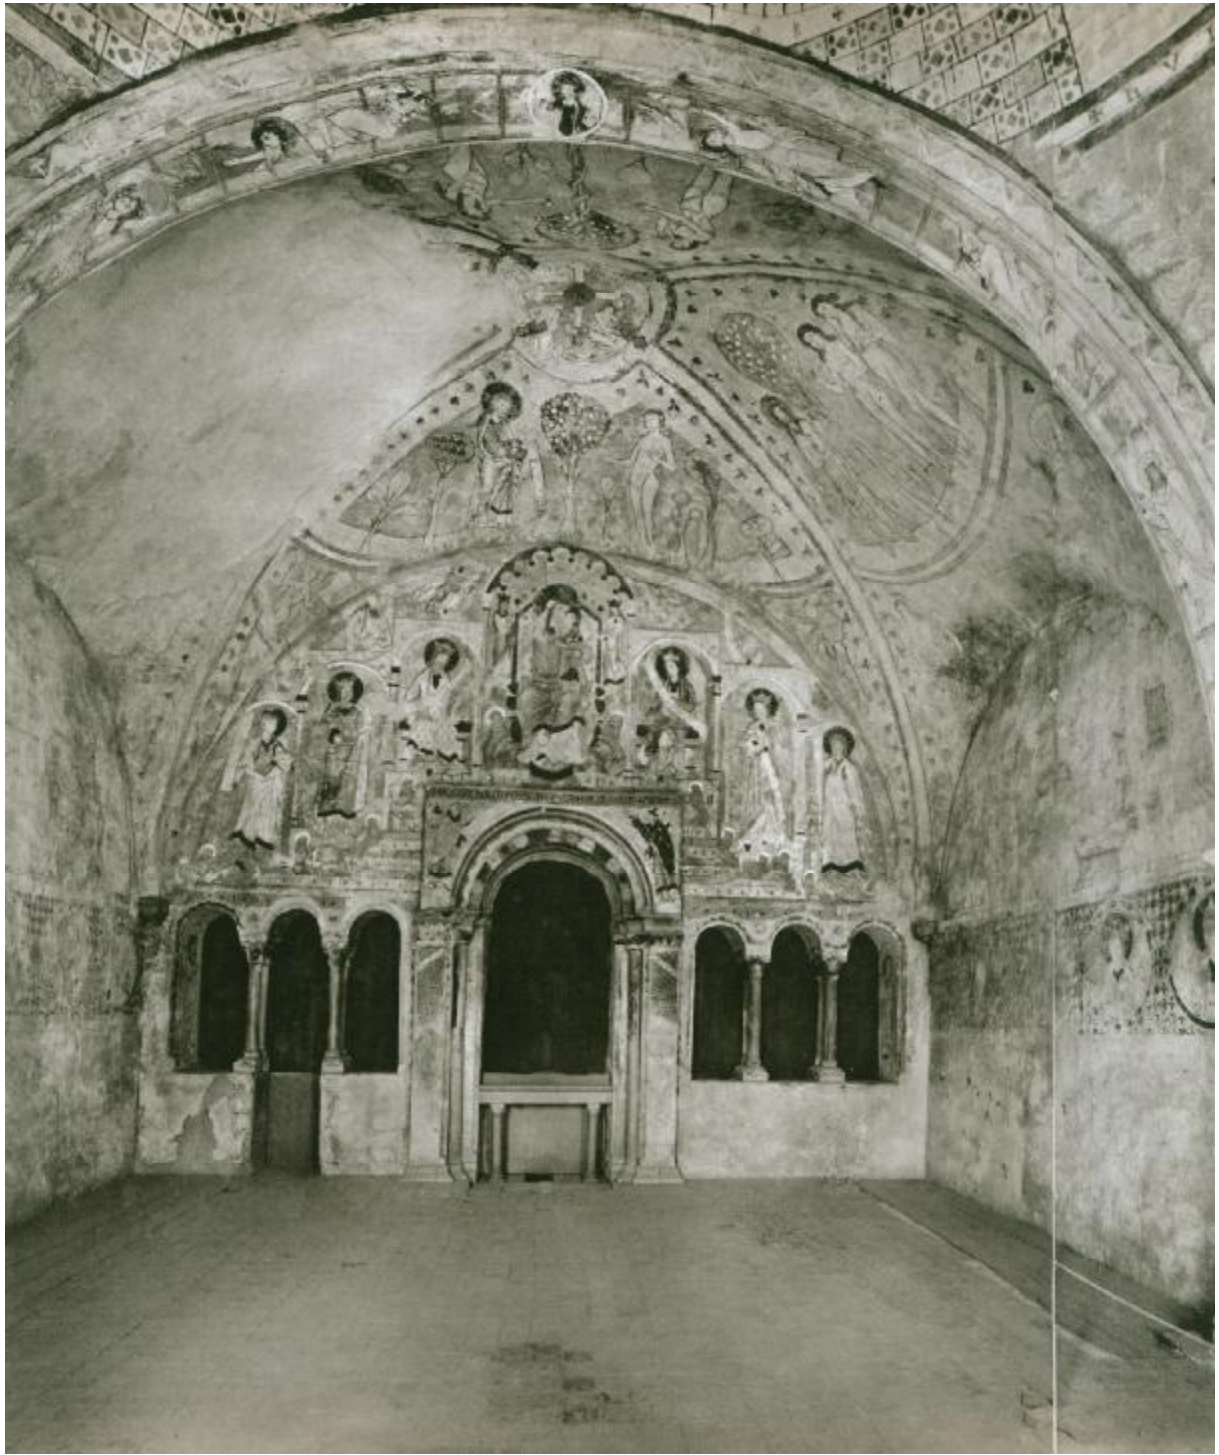
B. VI. /3.

3. Tribuna kostela v Gurku. Čelní oblouk křížové klenby výhodněji řeší distribuci zatížení působícího na stěnu s otvory - 80. léta 12. století.
4. Tribuna kostela v Nabburku uváděná jako srovnávací příklad k Potvorovu. Její řešení však souvisí s jiným rozvrhem navazující lodi, které si logicky žádá trojtrakt i v západní části. Pozoruhodné je volné schodiště. Možnost jeho uplatnění v Potvorově je nutno rovněž vzít v úvahu.
