Čelákovice

Konstrukční principy výstavby a mladší transformace kostela Nanebevzetí Panny Marie

Milan Falta

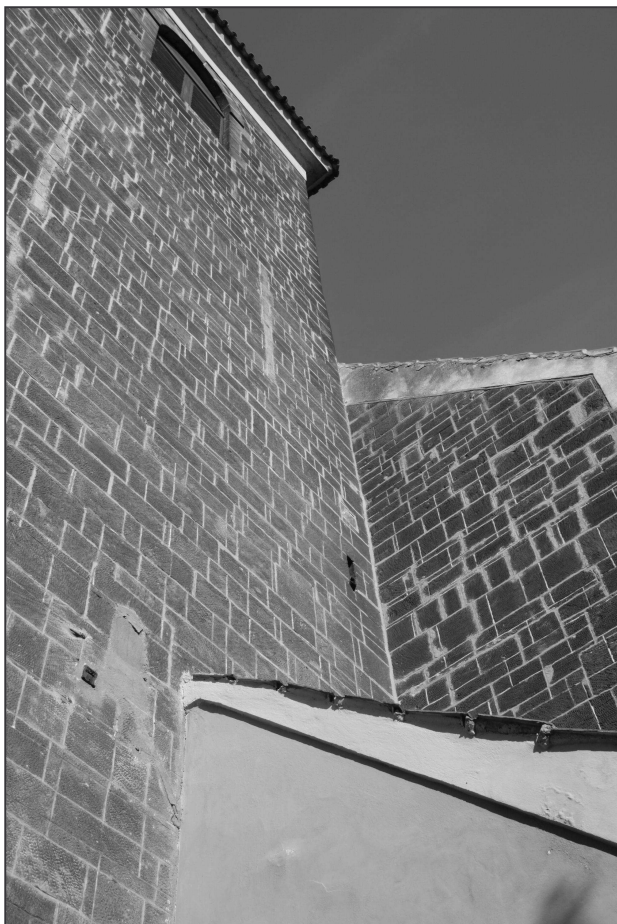
Obr. 3: Čelákovice (okr. Praha-východ), kostel Nanebevzetí Panny Marie. Pohled na jižní stěnu věže a západní štít kostelní lodi (foto M. Falta 2010).

Abb. 3: Čelákovice (Landkreis Praha-východ), Kirche Himmelfahrt der Jungfrau Maria. Blick auf die südliche Wand des Turmes und den Westgiebel des Kirchenschiffes (Foto M. Falta 2010).

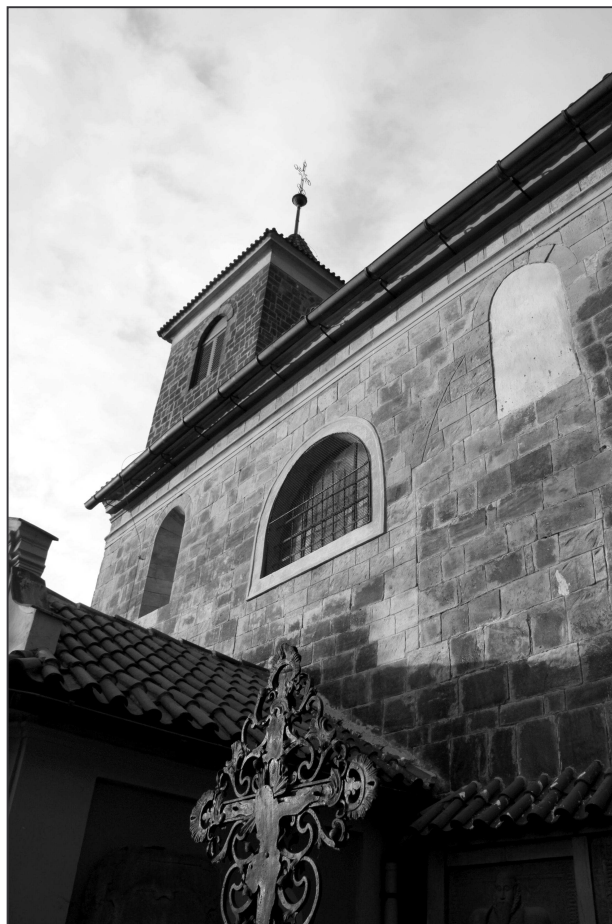
Obr. 4: Čelákovice (okr. Praha-východ), kostel Nanebevzetí Panny Marie. Pohled na jižní fasádu kostelní lodi s dvojicí románských oken od jihovýchodu (foto M. Falta 2010).

Abb. 4: Čelákovice (Landkreis Praha-východ), Kirche Himmelfahrt der Jungfrau Maria. Blick auf die Südfassade des Kirchenschiffes mit Rundbogenfenster von Ost (Foto M. Falta 2010).

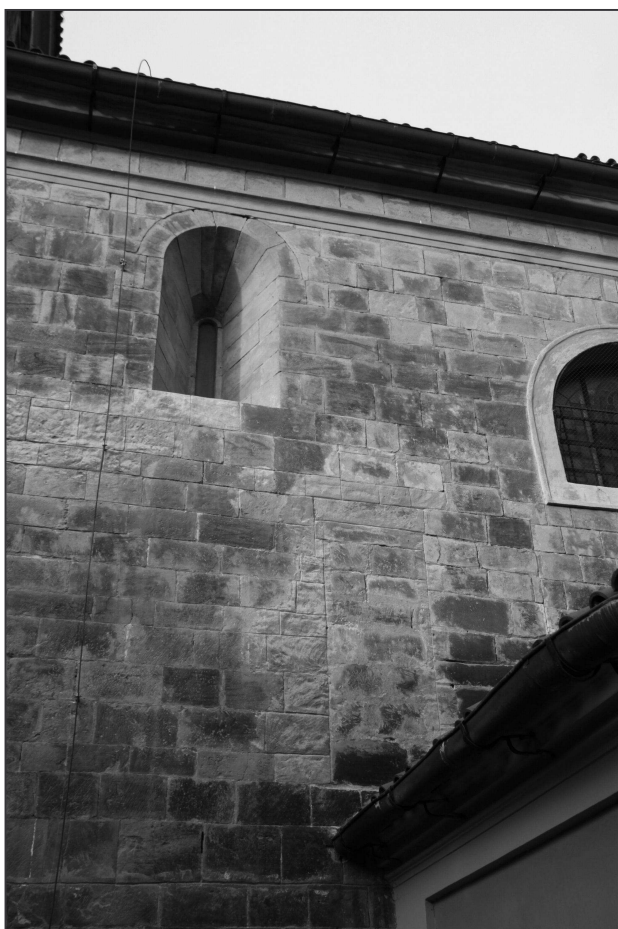
Obr. 5: Čelákovice (okr. Praha – východ), kostel Nanebevzetí Panny Marie. Pohled na románské okno, zazděný portál a barokní okno na jižní fasádě lodi (foto M. Falta 2010).

Abb. 5: Čelákovice (Landkreis Praha-východ), Kirche Himmelfahrt der Jungfrau Maria. Blick auf das Rundbogenfenster, das eingemauerte Portal und das Barockfenster auf der Südfassade des Kirchenschiffes (Foto M. Falta 2010).

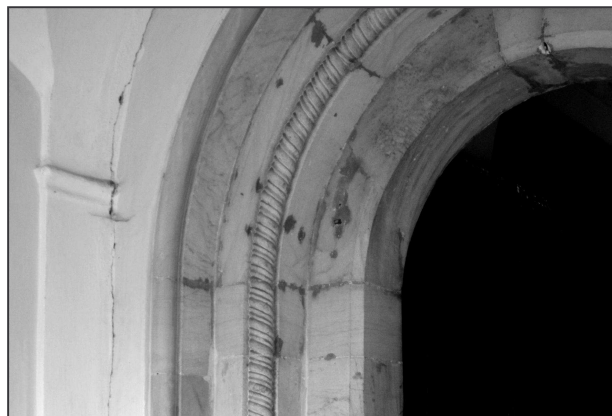
Obr. 6: Čelákovice (okr. Praha-východ), kostel Nanebevzetí Panny Marie. Detail ostění vstupního portálu (foto M. Falta 2010).

Abb. 6: Čelákovice (Landkreis Praha východ), Kirche Himmelfahrt der Jungfrau Maria. Detail der Leibung aus dem Eingangsportal (Foto M. Falta 2010).

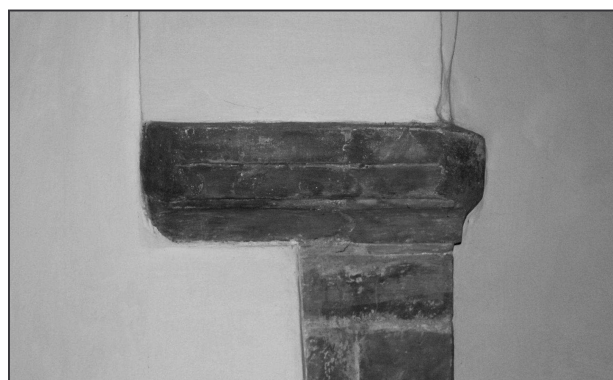
Obr. 7: Čelákovice (okr. Praha-východ), kostel Nanebevzetí Panny Marie. Hlavice přípory pod emporou (foto M. Falta 2010).

Abb. 7: Čelákovice (Landkreis Praha-východ), Kirche Himmelfahrt der Jungfrau Maria. Kapitell unter der Tribüne (Foto M. Falta 2011).

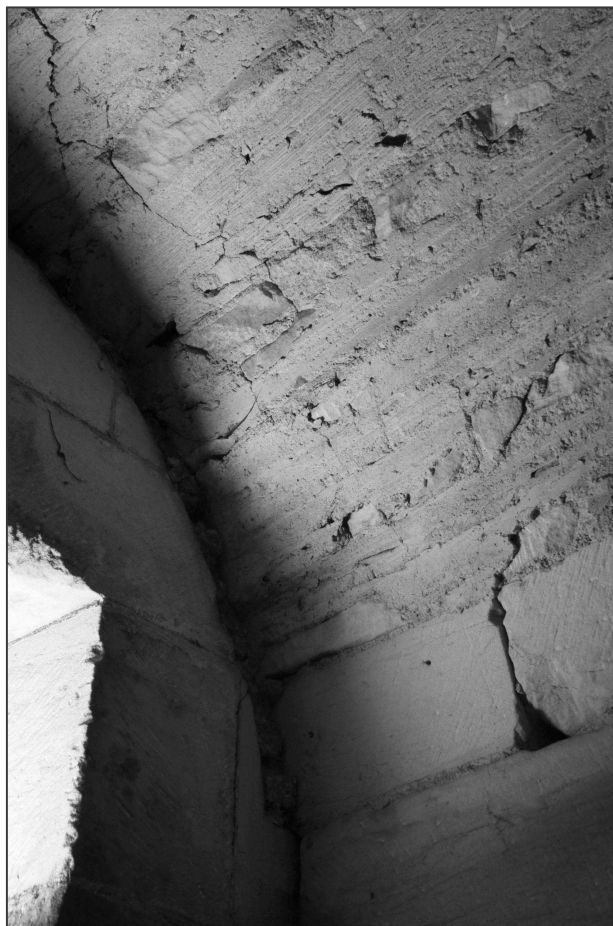
Obr. 9: Čelákovice (okr. Praha-východ), kostel Nanebevzetí Panny Marie. Detail klenby kobky v předpokládaném druhém románském patře věže (foto M. Falta 2010).

Abb. 9: Čelákovice (Landkreis Praha-východ), Kirche Himmelfahrt der Jungfrau Maria. Detail des Bogens in der Kammer (Foto M. Falta 2010).

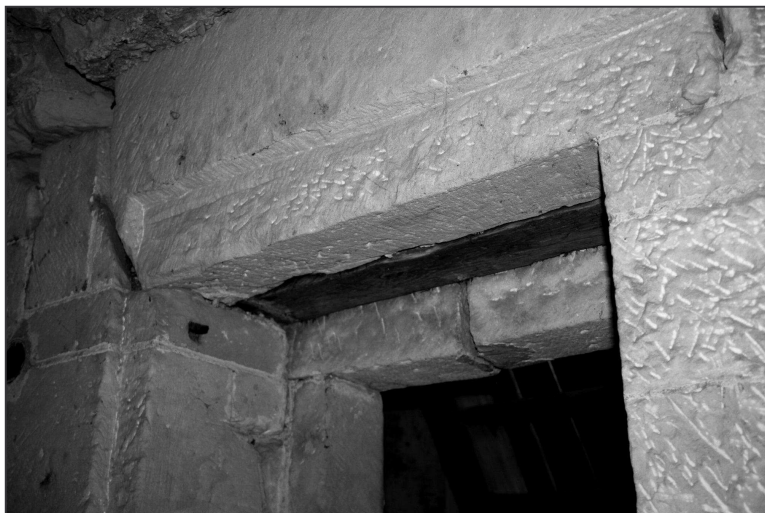
Obr. 10: Čelákovice (okr. Praha-východ), kostel Nanebevzetí Panny Marie. Detail nadpraží vstupu do kobky v předpokládaném druhém románském patře věže (foto M. Falta 2010).

Abb. 10: Čelákovice (Landkreis Praha-východ), Kirche Himmelfahrt der Jungfrau Maria. Detail des Eingangs in die Kammer (Foto M. Falta 2010).

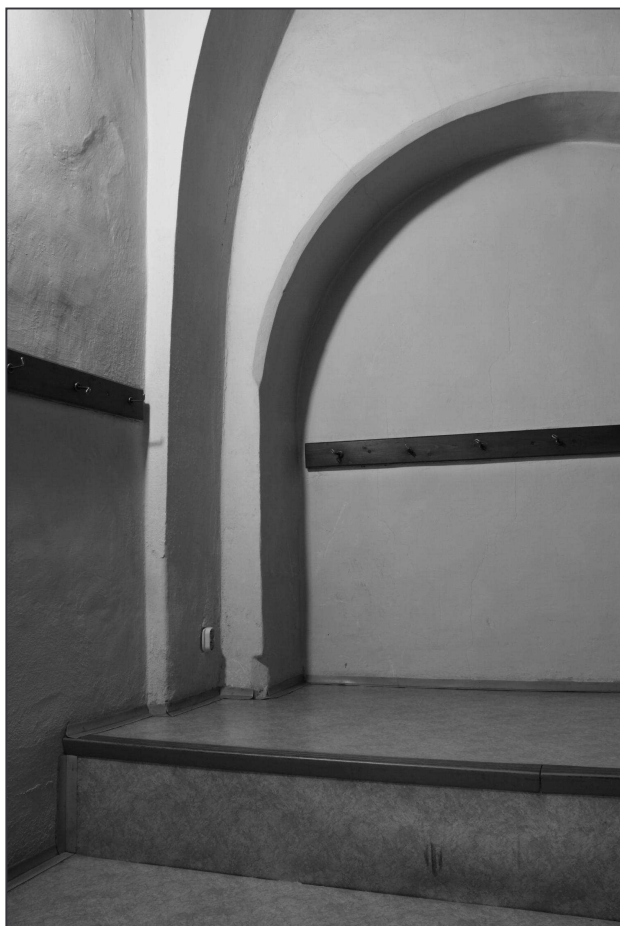
Obr. 12: Čelákovice (okr. Praha-východ), kostel Nanebevzetí Panny Marie. Odlehčující arkáda západní zdi lodi v úrovni empory (foto M. Falta 2010).

Abb. 12: Čelákovice (Landkreis Praha-východ), Kirche Himmelfahrt der Jungfrau Maria. Blendarkade der Westwand im Kirchenschiff auf Ebene der Tribüne (Foto M. Falta 2010).

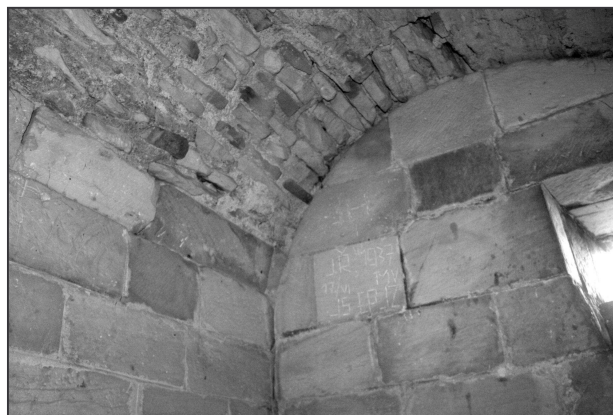
Obr. 13: Čelákovice (okr. Praha-východ), kostel Nanebevzetí Panny Marie. Detail skladby klenby kobky v předpokládaném druhém románském patře věže (foto M. Falta 2010).

Abb. 13: Čelákovice (Landkreis Praha-východ), Kirche Himmelfahrt der Jungfrau Maria. Detail der Bogenstruktur in der Kammer (Foto M. Falta 2010).

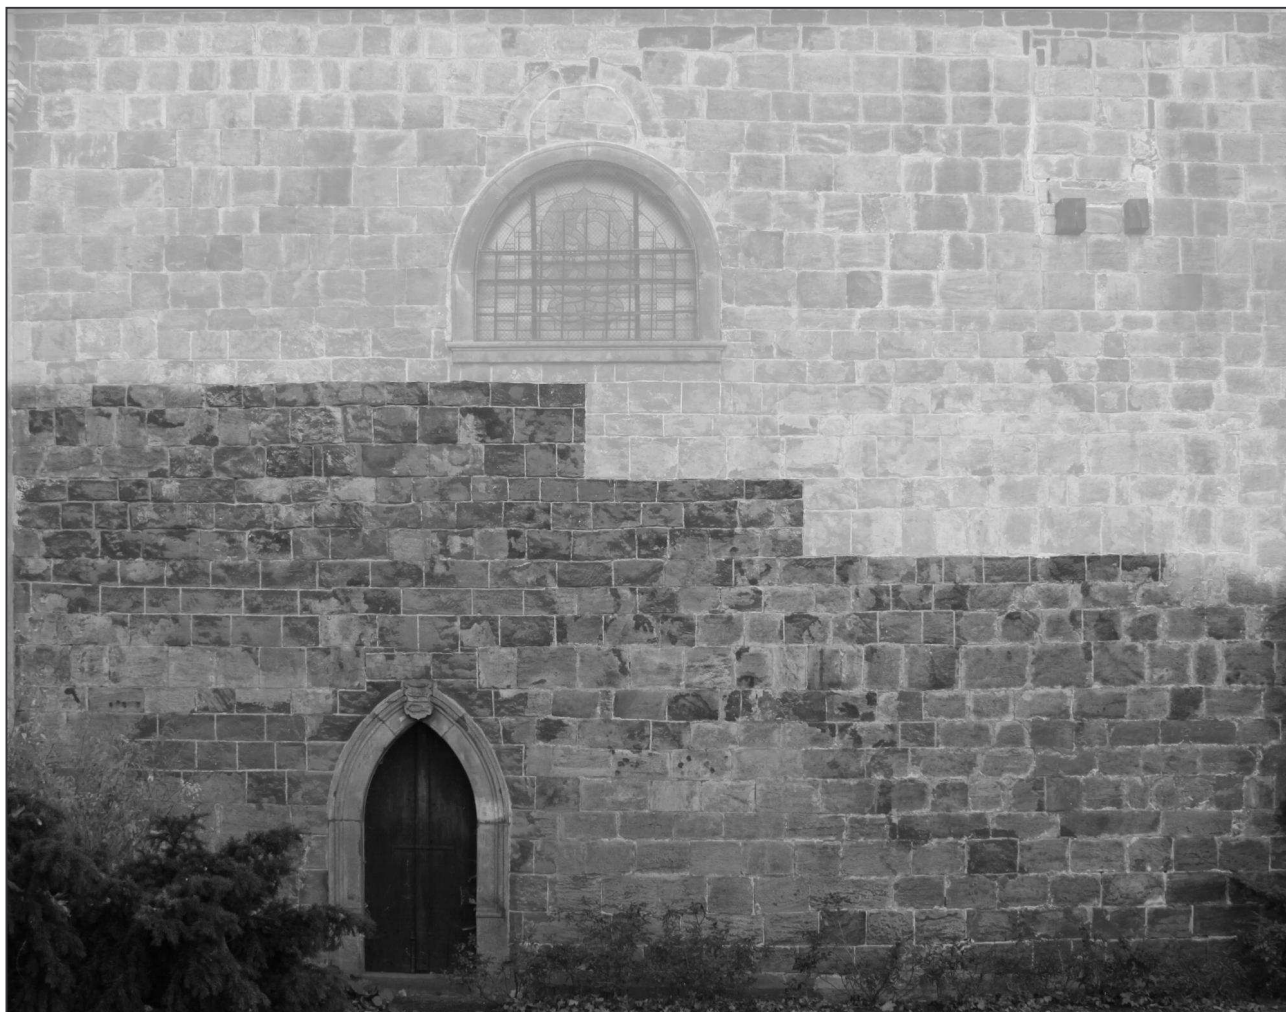
Obr. 18: Čelákovice (okr. Praha-východ), kostel Nanebevzetí Panny Marie. Fotografie severní fasády s vyznačením „schodovitého“ ukončení III. stavební fáze (foto M. Falta 2010).

Zajímavý je středový pás zdiva lodi, který byl zděn ve dvou konstrukčních fázích, jež však od sebe nebyly odděleny vodorovnou spárou. V centrální části stěny je patrná jednoznačná dělicí spára, která je několikrát zalomená. Definuje tak pravděpodobně jednotlivé stavební záběry, které byly v této části chrámu vysoké v rozmezí 700 – 850 mm a tvořily je vždy tři řádky kvádřového zdiva. Důvod tohoto „schodovitého“ ukončení stavební fáze zůstává nejasný. Čtvrtá stavební fáze byla opět ukončena vodorovným předělem, a to v předpokládané výši 6,2 metru, tedy v úrovni parapetu románského okna. Ukončení páté fáze není dobře čitelné, ale zřejmě skončila v úrovni paty záklenku románského okna, respektive ve výši 7,8 metru. Šestá stavební fáze byla pro loď závěrečná. Byly zkonstruovány záklenky oken, pravděpodobná dekorativní podstřešní římsa a ve výši zhruba 9,5 metru byla loď zastropena a zastřešena.

Abb. 18: Čelákovice (Landkreis Praha-východ), Kirche Himmelfahrt der Jungfrau Maria. Foto der Nordfassade mit Kennzeichnung der „stufenartigen“ Beendigung der dritten Bauphase (foto M. Falta 2010).
