# Stavební vývoj kostela Zvěstování Panny Marie v Plaňanech

Milan Falta

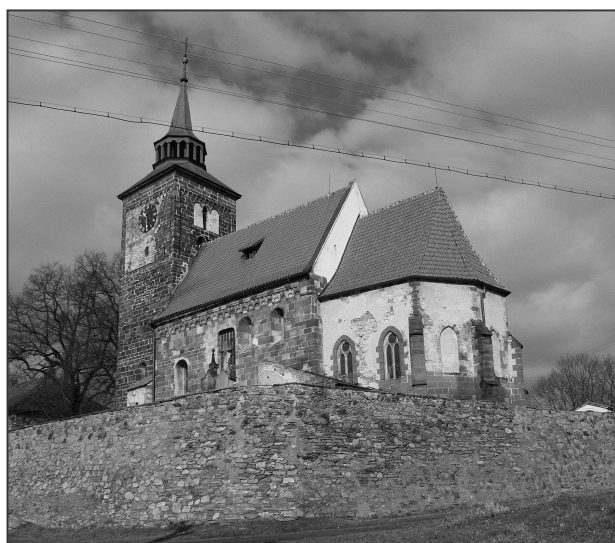
Obr. 1: Plaňany (okr. Kolín), kostel Zvěstování Panny Marie. Celkový pohled na kostel od jihovýchodu (foto autor 2009).

Abb. 1: Plaňany (Landkreis Kolín), Kirche Maria Verkündigung. Gesamtansicht der Kirche von Südosten (Foto Autor 2009).

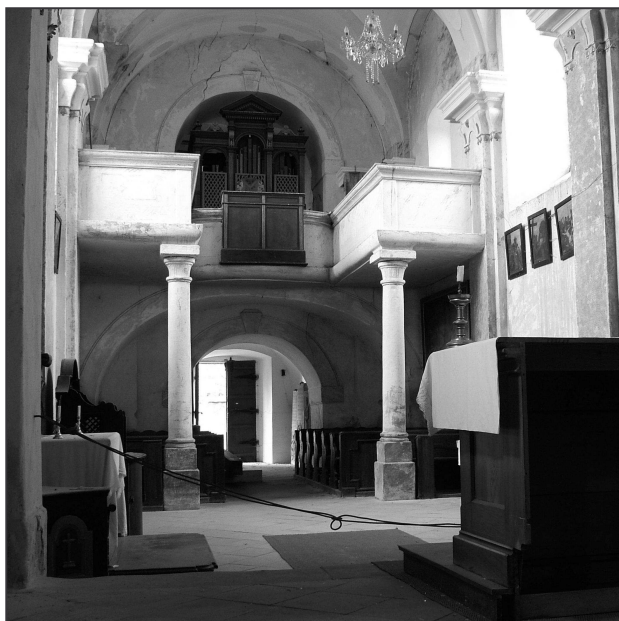
Obr. 2: Plaňany (okr. Kolín), kostel Zvěstování Panny Marie. Pohled do západní části chrámu (foto autor 2008).

Abb. 2: Plaňany (Landkreis Kolín), Kirche Maria Verkündigung. Blick auf den westlichen Teil der Kirche (Foto Autor 2008).

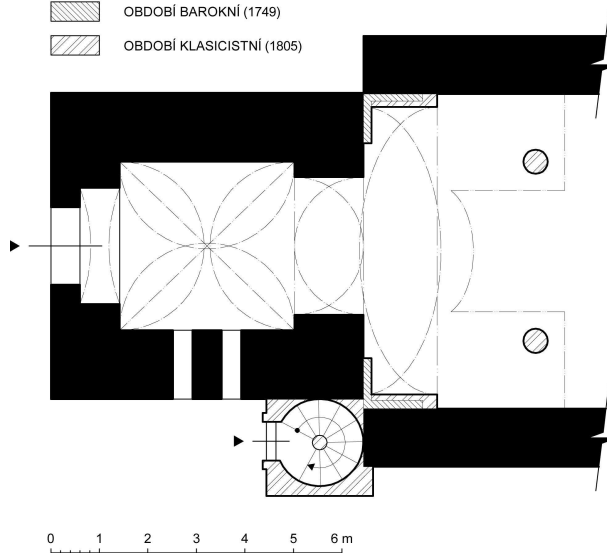
#### NÁSLEDNOST STAVEBNÍCH ETAP

Obr. 3: Plaňany (okr. Kolín), kostel Zvěstování Panny Marie. Půdorys západní části chrámu v úrovni přízemí s vyznačením následnosti stavebních etap (autor 2010).

Abb. 3: Plaňany (Landkreis Kolín), Kirche Maria Verkündigung. Grundriss des westlichen Teils der Kirche auf Ebene des Erdgeschosses mit Kennzeichnung der einzelnen Bauphasen (Autor 2010).

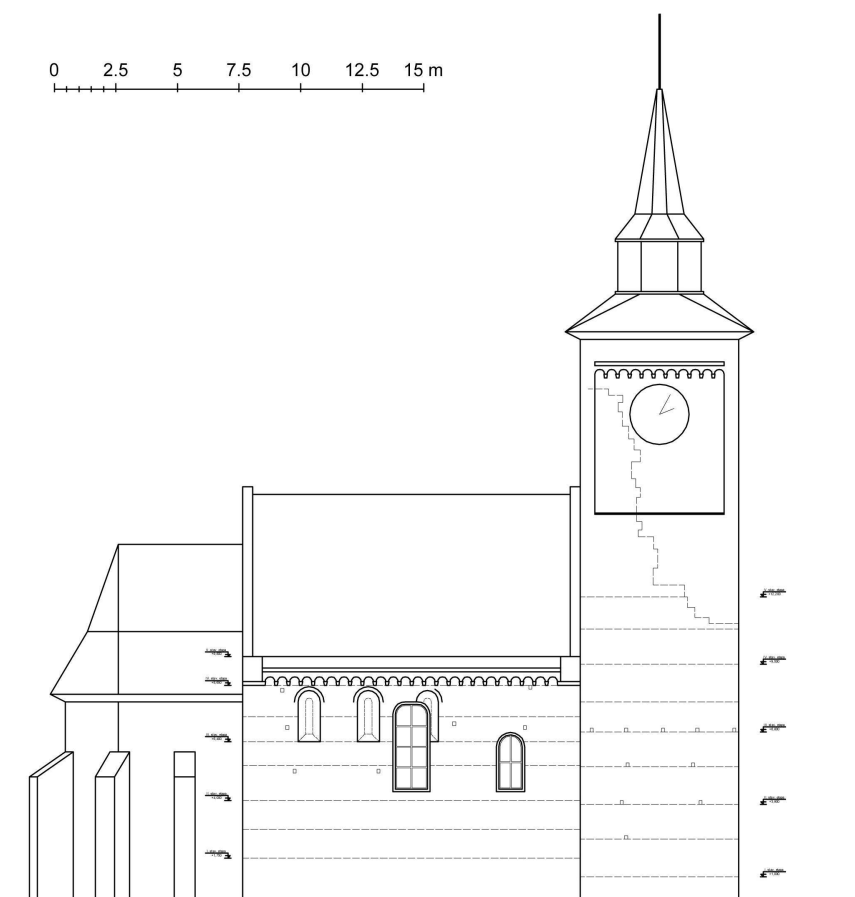
Obr. 4: Plaňany (okr. Kolín), kostel Zvěstování Panny Marie. Schéma severní fasády s vyznačením stavebních záběrů a plomb po nosných prvcích lešení na románské lodi a věži (foto autor 2010).

K postupu výstavby je třeba připomenout, že konstrukční etapy se dělily na záběry, které souvisely s tělesnou výškou zedníků. J. Škabrada uvádí limitní výšku záběru přibližně na hranici 1,2 metru.<sup>10</sup> Podrobné zaměření všech stop po lešení na fasádách objektu prozatím nebylo zhotoveno, ale i přes absenci geodetického nebo fotogrammetrického zaměření jsme schopni na severní fasádě lodi kostela rozeznat plomby po prvcích lešení ve třetí a čtvrté stavební etapě, kterou vždy dělí na dva záběry s výškou v rozmezí 1,1 – 1,4 m. Obdobnou výšku záběrů můžeme předpokládat i u druhé stavební fáze severního průčelí a štítů. Vyhodnocení dislokace těchto plomb nadále zpřesní úvahu o etapizaci výstavby, neboť budou měřitelné vztahy konstrukčních záběrů, a to zejména k podlaží I. a II. patra věže. Na plášti věže již není struktura zdíva

Abb. 4: Plaňany (Landkreis Kolín), Kirche Maria Verkündigung. Schema der Nordfassade mit Kennzeichnung der Bauabschnitte und der Löcher, die von den tragenden Gerüstelementen an den Wänden des romanischen Kirchenschiffes und des Turmes zurückgeblieben sind (Foto Autor 2010).
